GAB CENTRO PERITACIONES S.L.

1.- Identificación del siniestro

DIRECCIÓN SINIESTRO: HOYO 6, 34210, DUEÑAS - (Palencia)

5.- Descripción del siniestro

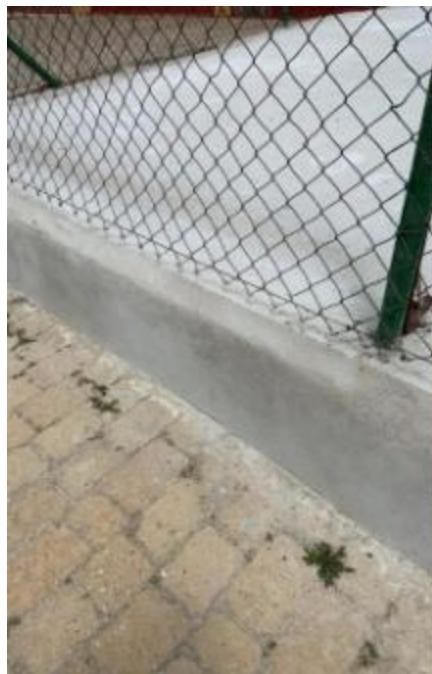
Estado zócalo

Los daños a valorar pasan por la correcta ejecución de las juntas de dilatación que impidan la rotura de la solera, así como la ejecución correcta del zócalo de la misma y el tratamiento superficial de la solera de forma que se reparen las fisuras que se observan en la misma.

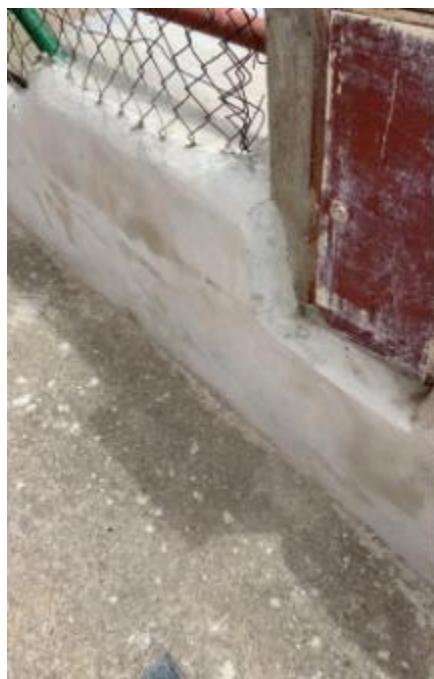
Estado zócalo

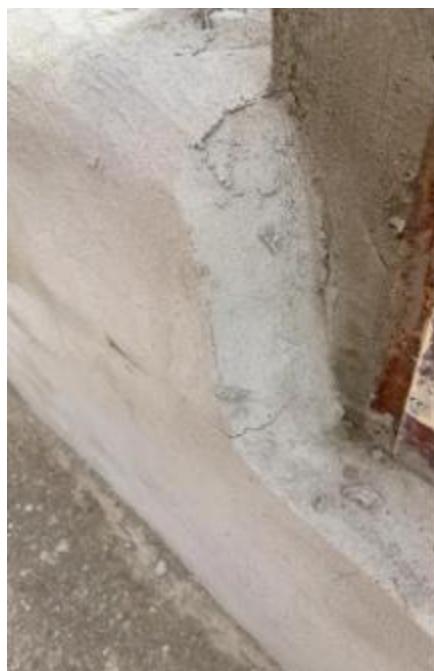
Estado zócalo

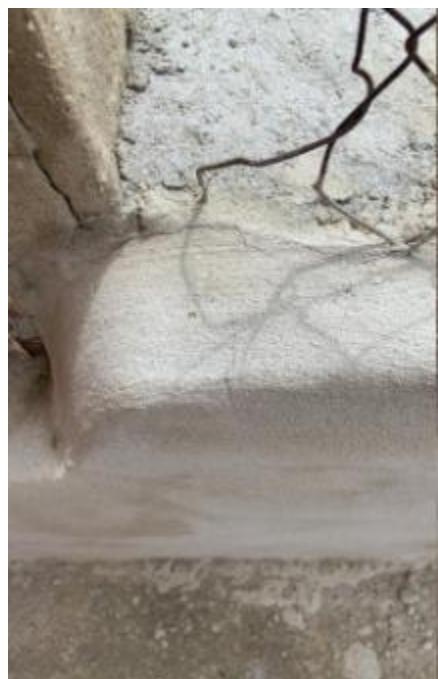
Estado zócalo

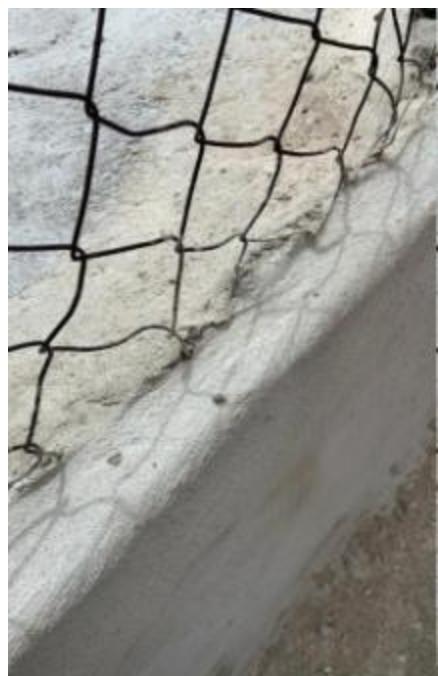
Estado zócalo

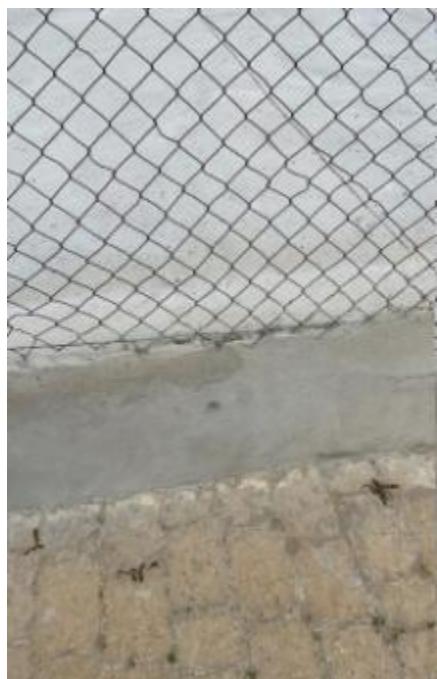
Estado zócalo

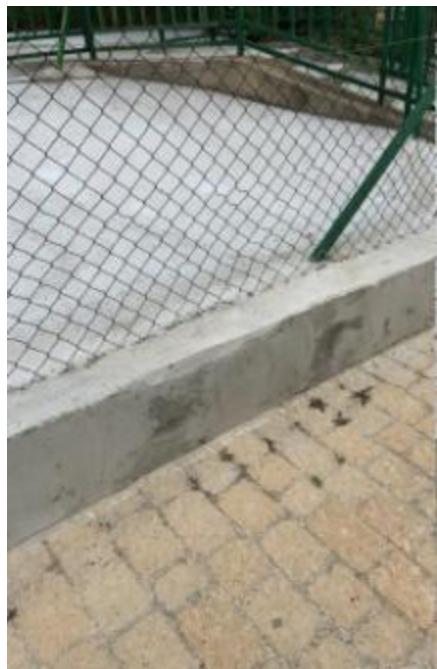
Estado zócalo

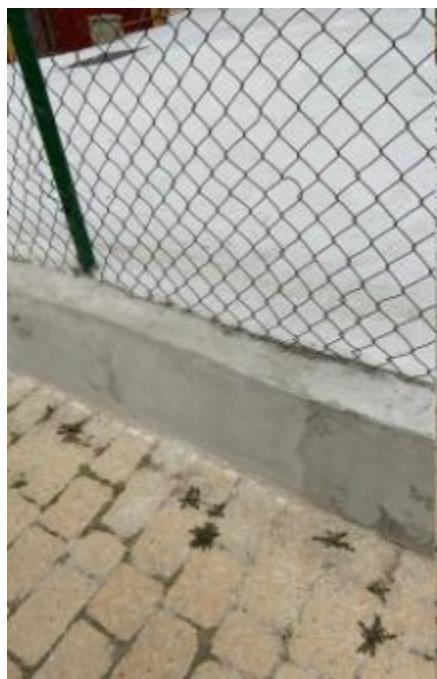
Estado zócalo

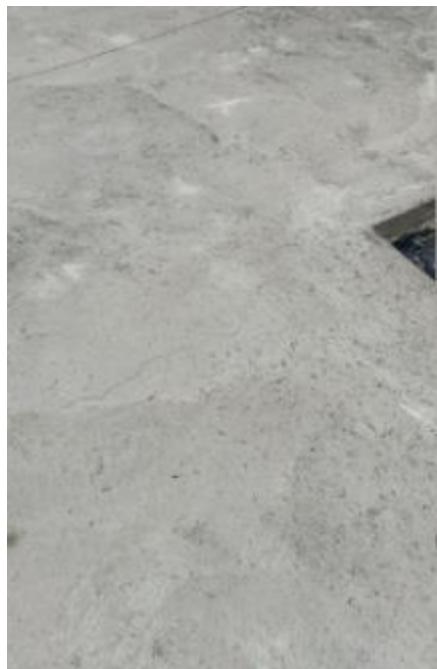
Estado solera y juntas

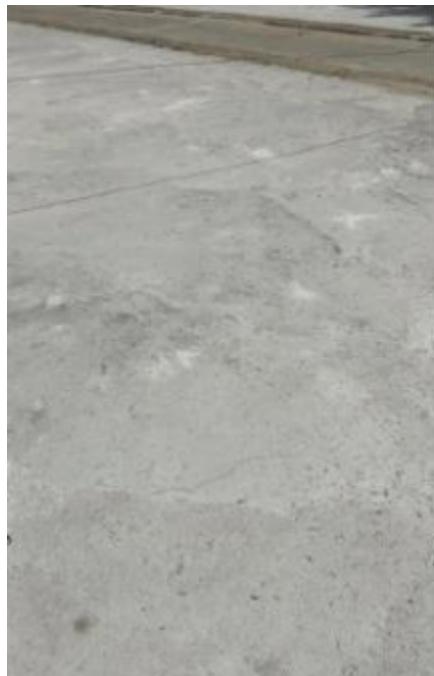
Estado solera y juntas

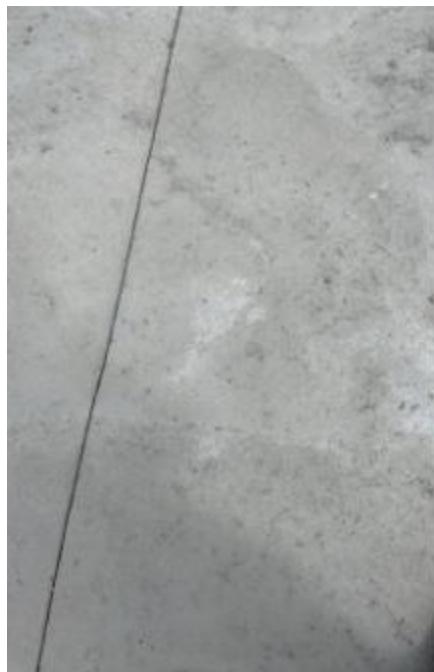
Estado solera y juntas

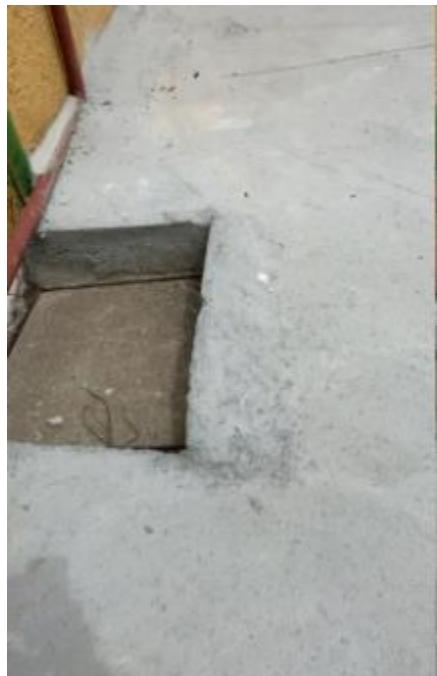
Estado solera y juntas

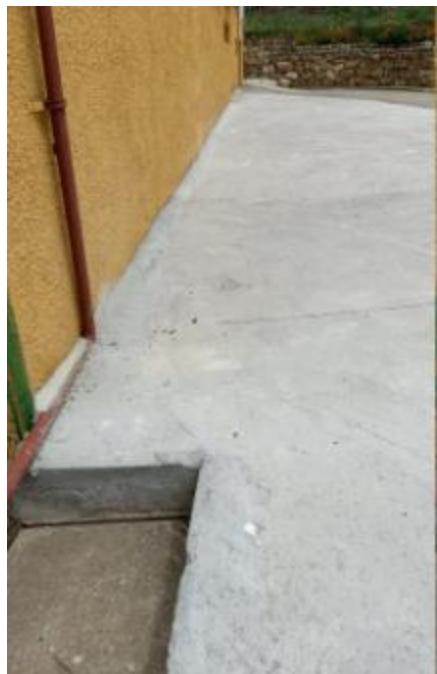
Estado solera y juntas

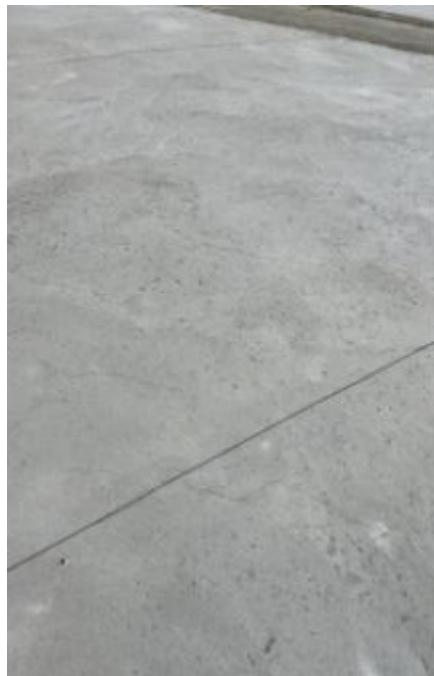
Estado solera y juntas

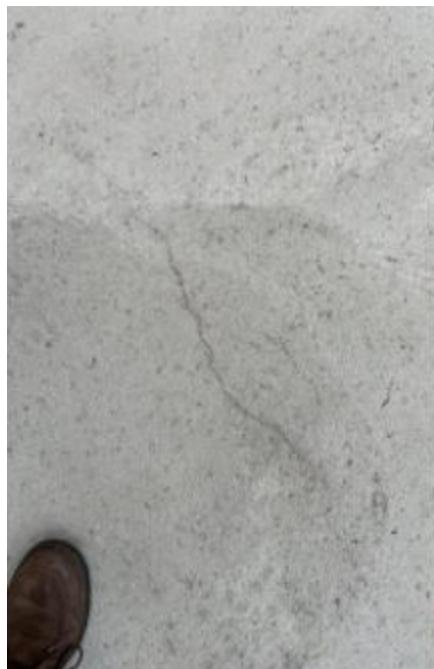
Estado solera y juntas

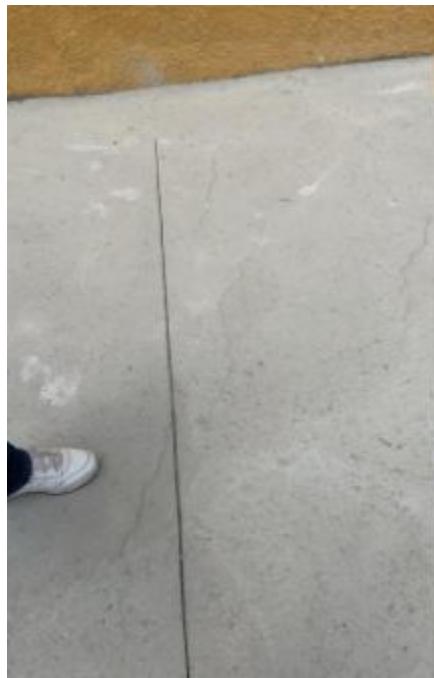
Además las juntas no se ha ejecutado antes del vertido, realizándose de manera posterior a la realización de la solera, por lo que ni rematan con los paramentos ni abarcan el conjunto de la solera, lo que producirá que cuando tengan que realizar su función de permitir la dilatación del conjunto se producirán daños provocados por rotura y empuje de los paños ejecutados.

Junta sin rematar con encuentro

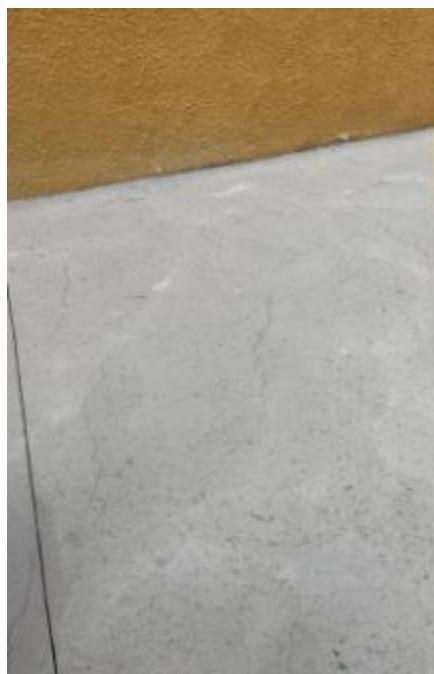
Estado solera y juntas

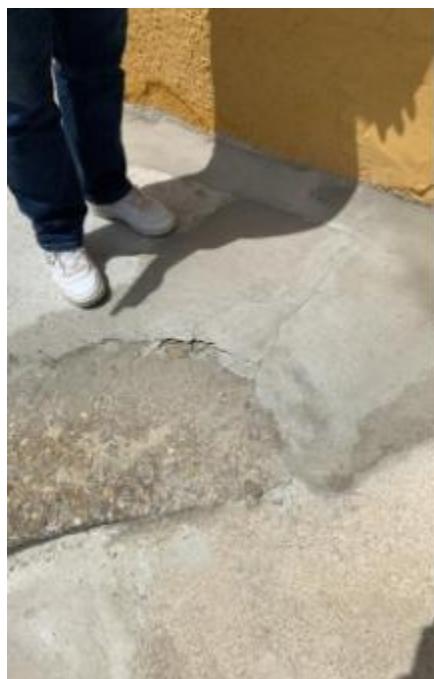
Solera y encuentro con pavimento

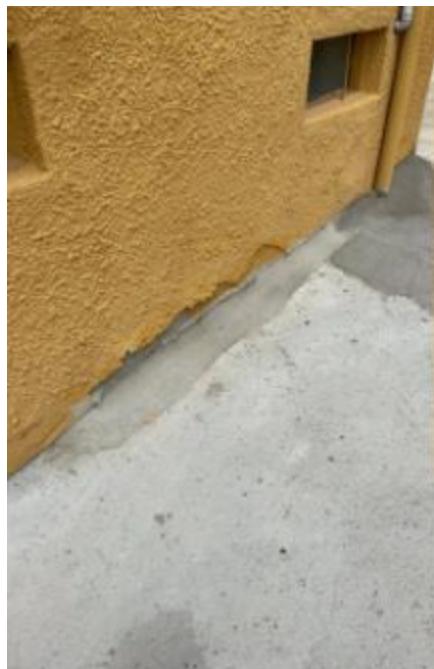
Encuentro con fachada
