# **INFORME TECNICO PERICIAL SOBRE ANOMALIAS EN LA OBRA Y EL MONTAJE DE DOS ASCENSORES EN EDIFICIO DE VIVIENDAS, EN SUSTITUCION DE LOS ANTIGUOS.**

**URBANIZACION VIRGEN DEL MILAGRO, 10  
VILLAMURIEL DE CERRATO (PALENCIA).**

**José Luis Losada Merino  
INGENIERO TECNICO INDUSTRIAL  
Colegiado Nº 127 de Palencia.  
C/. José Zorrilla, 3 – 1ºE  
34001 – Palencia.**

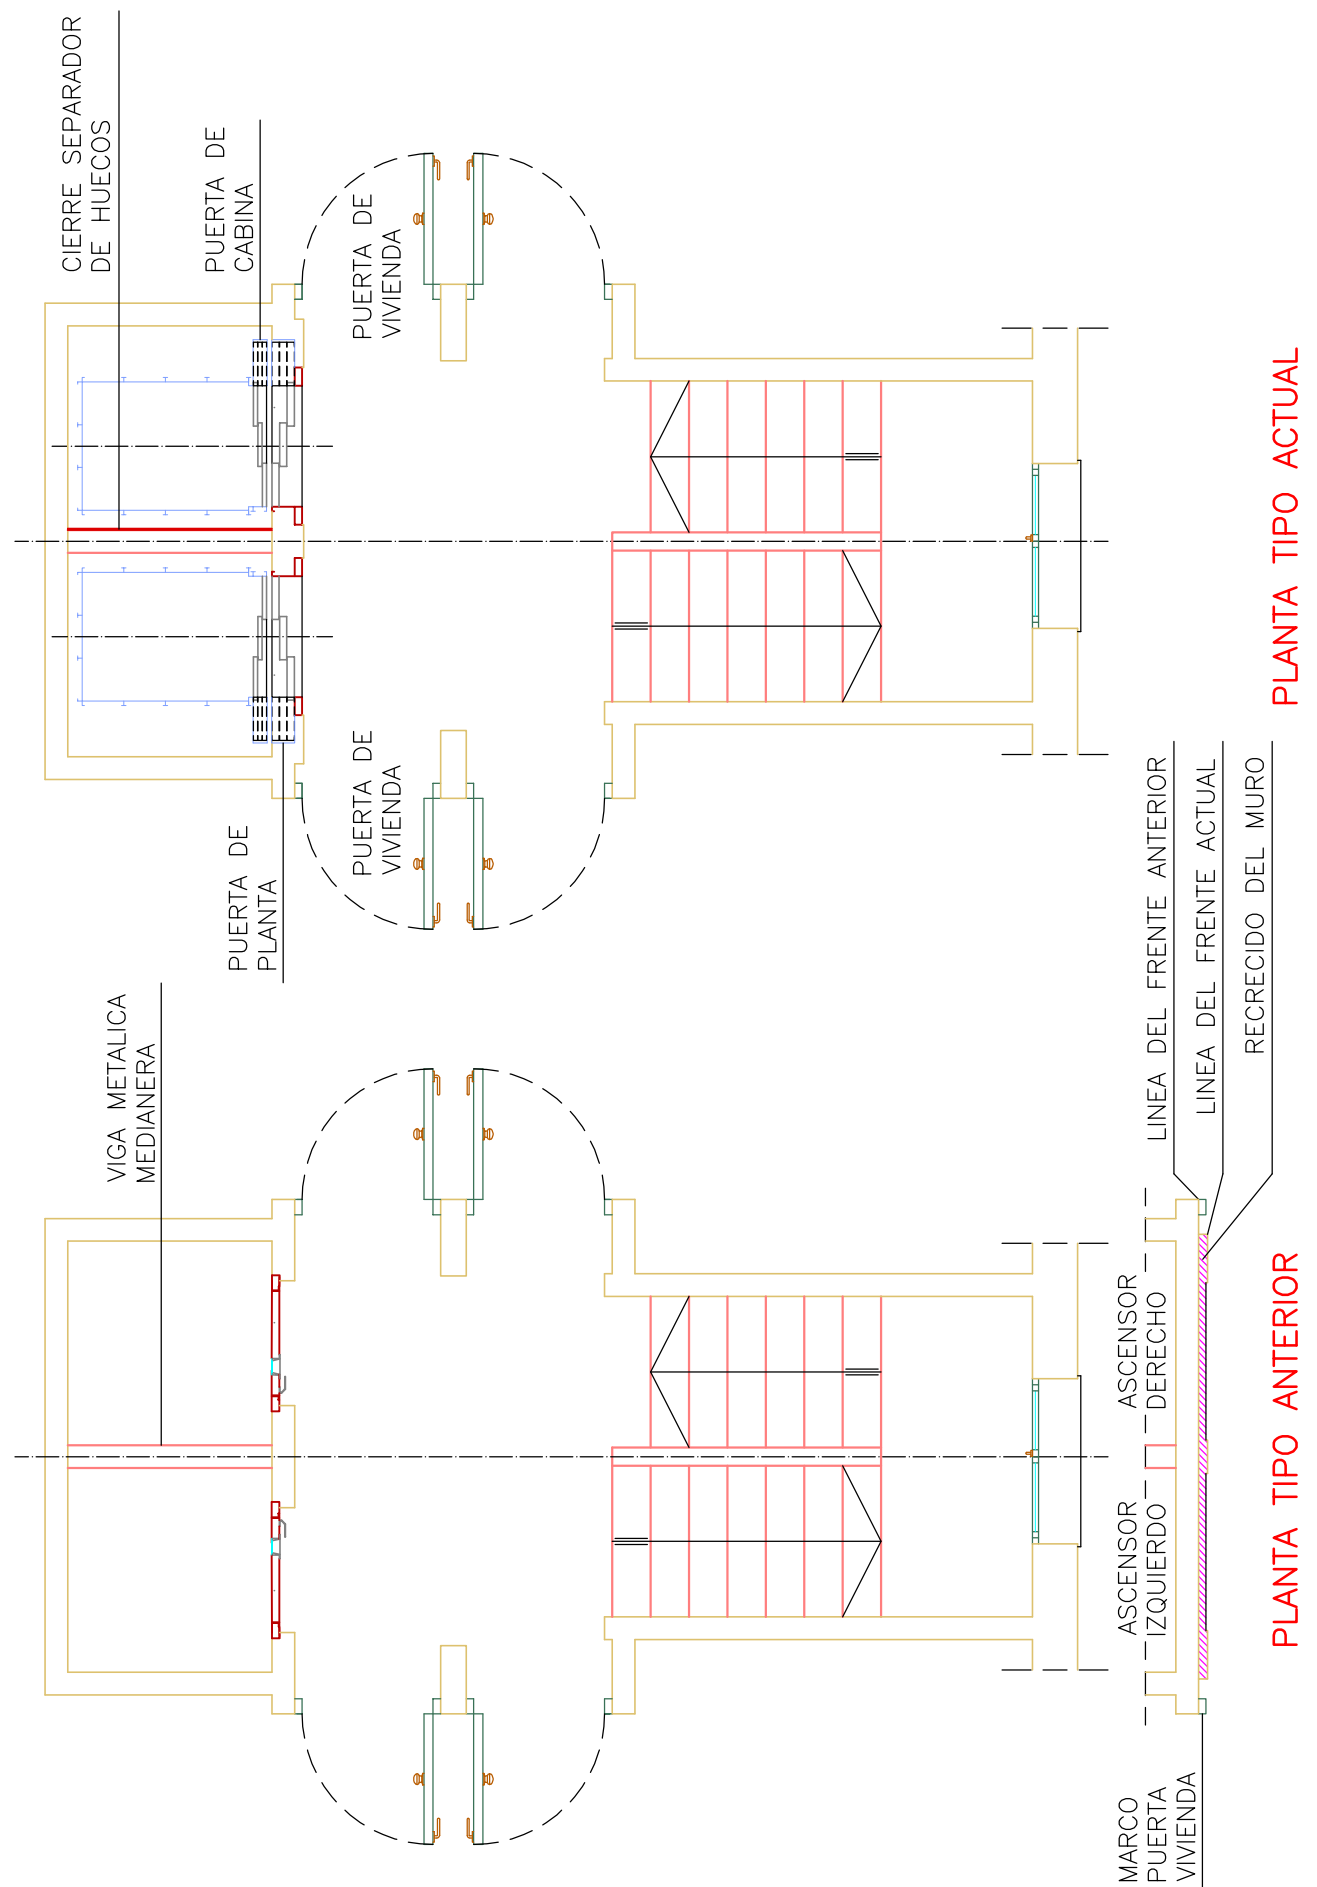
PLANO 2.2: PLANTAS TIPO: ANTERIOR Y ACTUAL.  
ESCALA: 1/50. FECHA: 16-09-2022

Los planos 2.2 y 2.3 que son parte del presente informe pericial, explican por sí mismos el recrecido del muro en sus tramos F1, F2 y F3, entre las puertas de planta de ambos ascensores, hacia el espacio interior de la caja de escalera, invadiendo ésta; de tal manera que el marco de las puertas de vivienda más cercanas por detrás o dentro de este recrecido formando las cajas señaladas con la letra **A**.

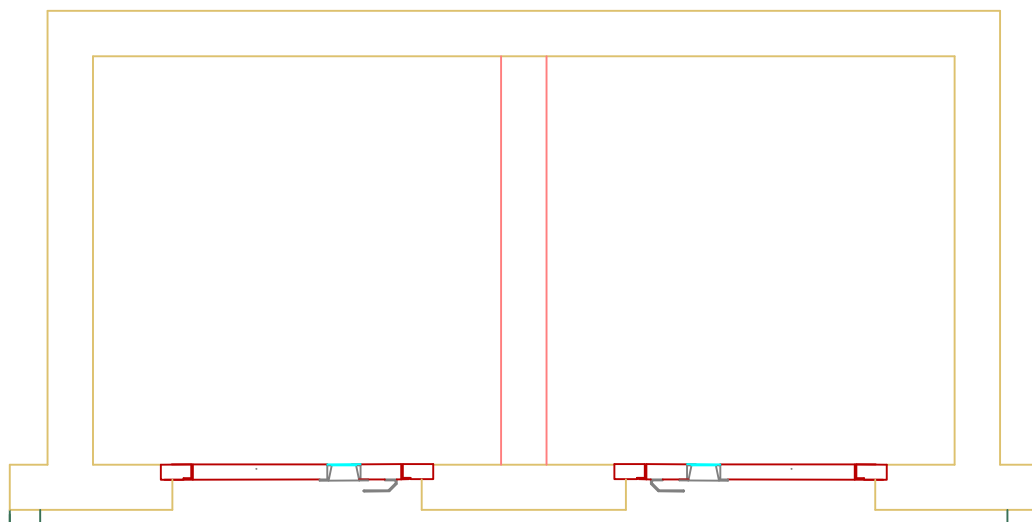
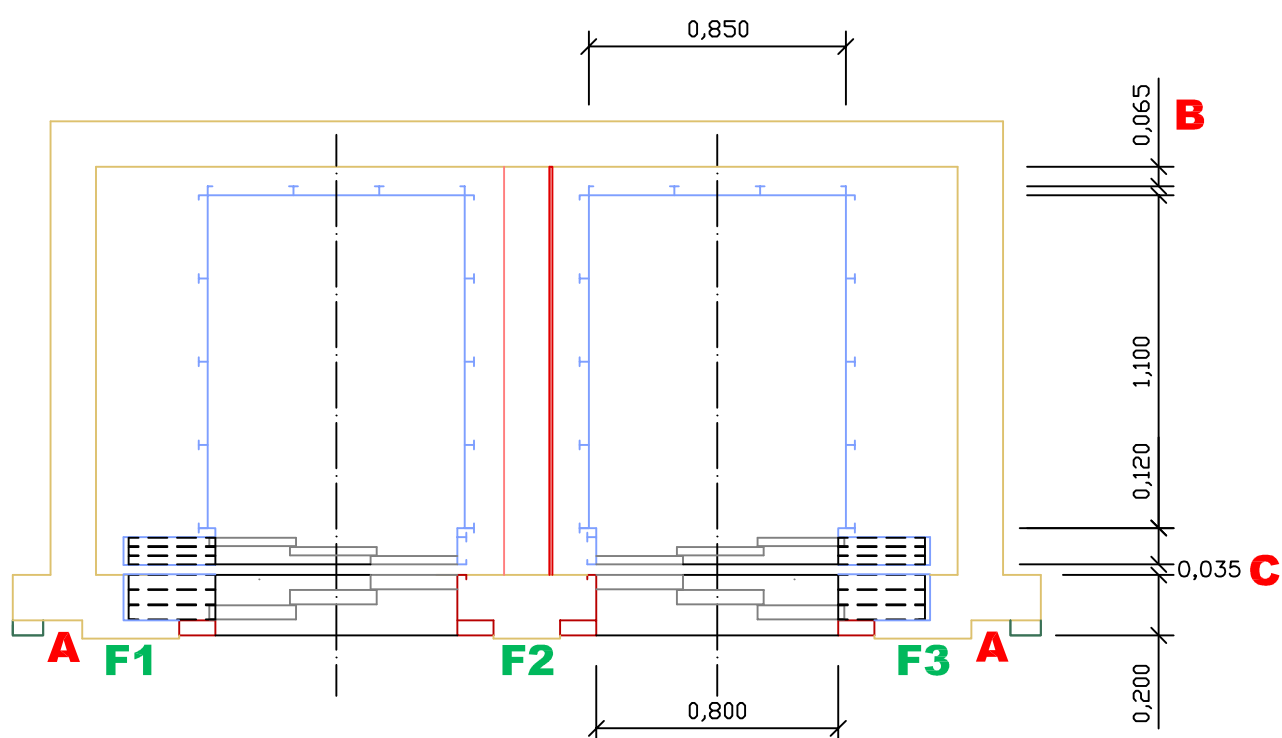
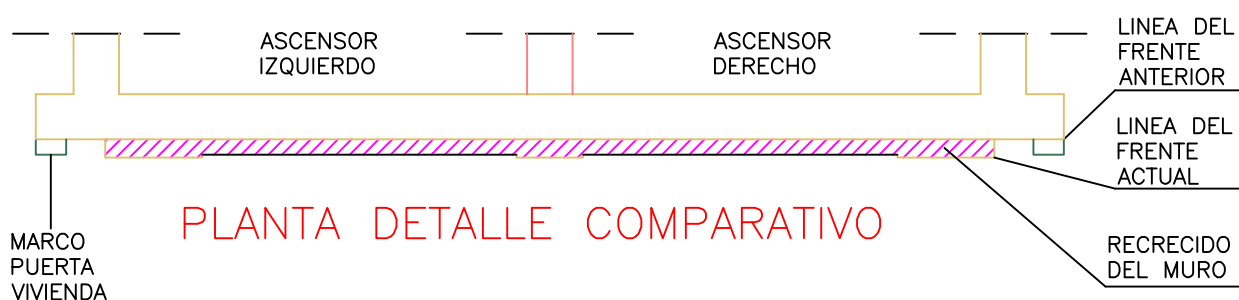
PLANO 2.3: PLANTAS ANTERIOR Y ACTUAL, AL DETALLE.

2) El muro frontal en el que se han recibido dichas puertas de planta, ha recrecido hacia fuera en varios puntos (salientes) respecto de su plano único anterior, quedando los marcos de las puertas de vivienda más cercanas a él, embutidos en "nuevo hueco" entre el muro nuevo y el muro de la puerta ("A" en Plano 2.3) reduciendo el ancho libre de paso en dichas puertas.

Las puertas de cabina y las puertas de planta, ambas automáticas, están constituidas por tres hojas correderas. En el plano 2.3, que al igual que el plano 2.2, están hechos a escala sobre medidas reales en la obra, puede observarse que el espesor de la caja de recogida de todas las hojas de ambas puertas, no permiten mucho juego con el posicionado de las puertas de planta, dado que además de la distancia mínima **C** entre la pisadera de la cabina y el suelo de planta, que es un máximo de 35 mm. queda la distancia mínima **B** entre la parte trasera exterior de la cabina y la pared del hueco por este lado, que de acuerdo con la normativa sobre aparatos elevadores, no puede ser inferior a 50 mm.

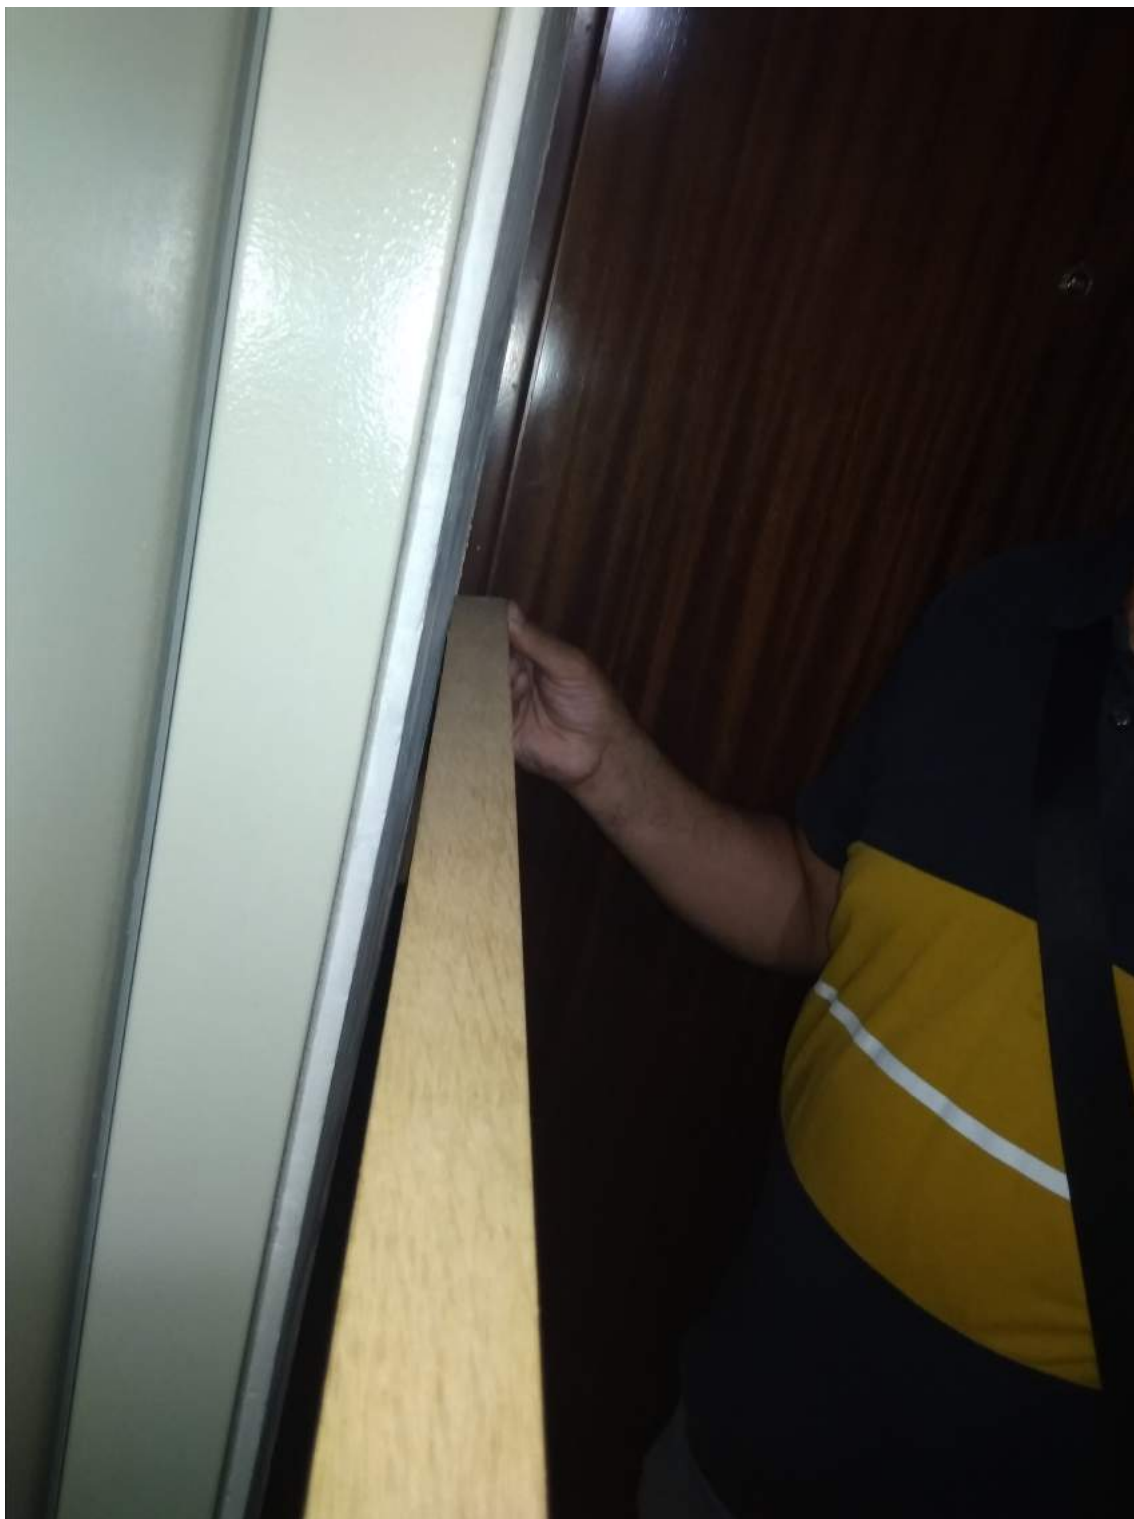
1) Las puertas de planta de los ascensores no guardan alineación entre ellas, ni con el plano del muro en el que están empotradas (Fotografías 3.1, 3.2, 3.3 y 3.4).

**FOTOGRAFIA 3.1: COMPROBACION CON REGLON RECTO, DE LA "NO" ALINEACION DE PUERTAS DE PLANTA NI DE LOS FRENTES DEL MURO AL QUE PERTENECEN.**

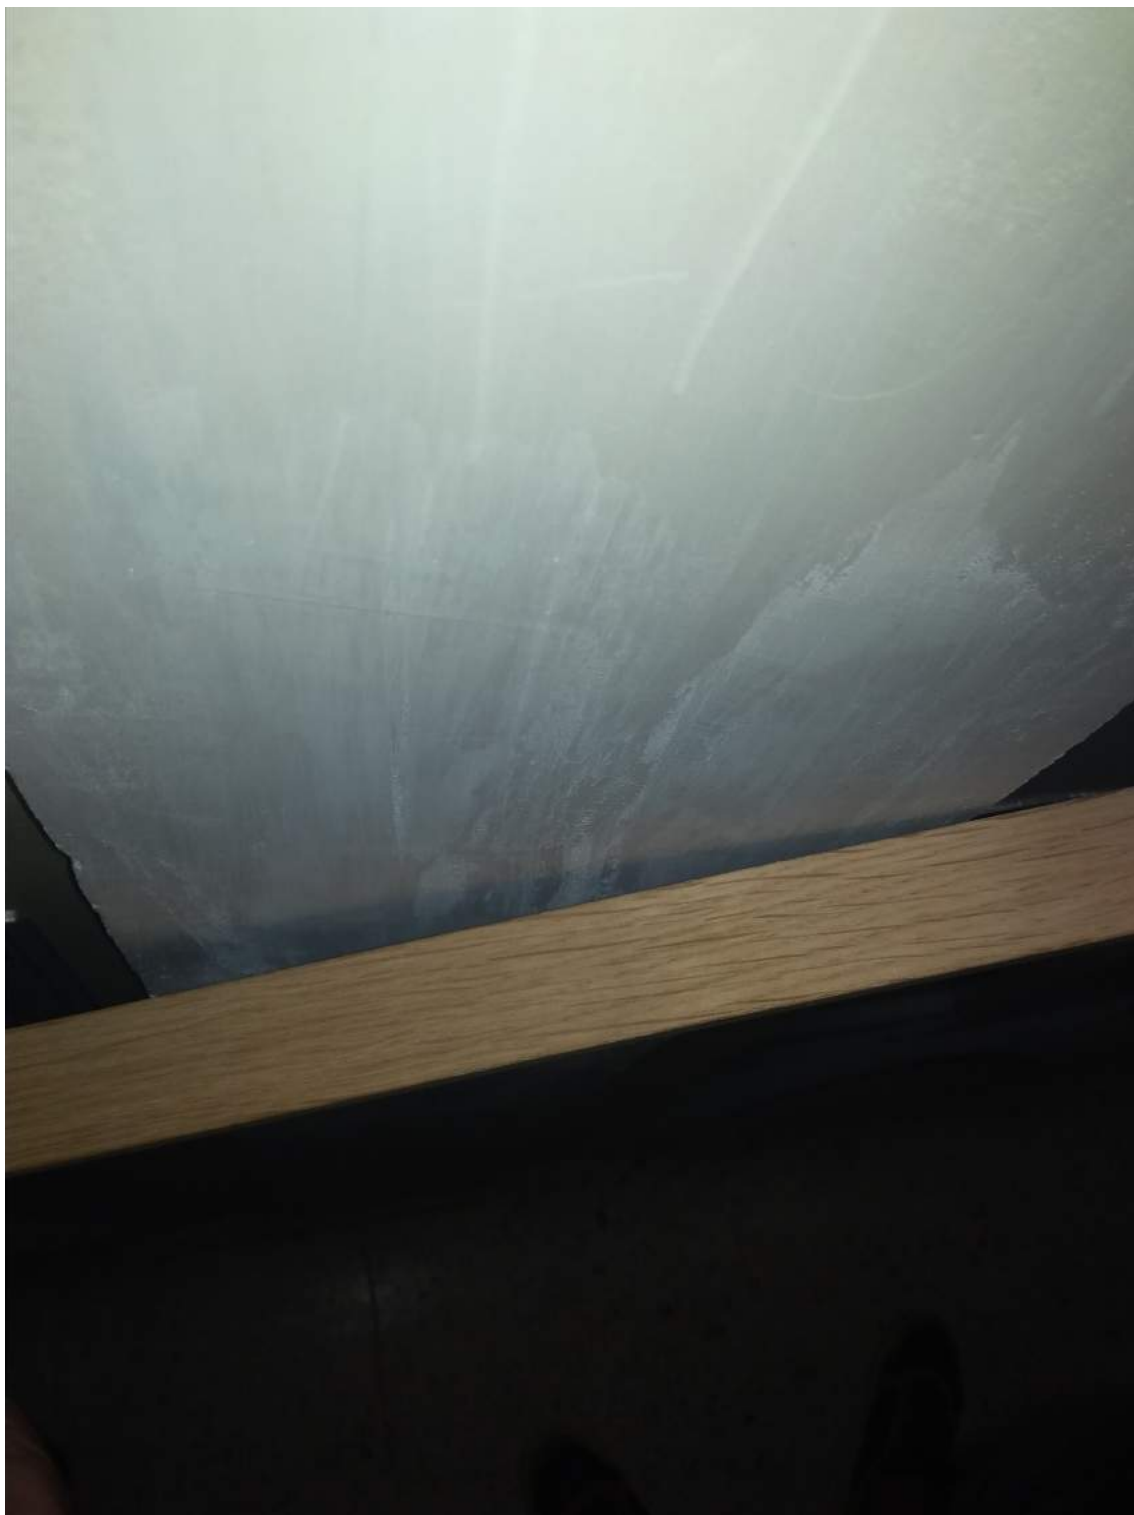
**FOTOGRAFIA 3.2: COMPROBACION "DESDE ARRIBA" CON REGLON RECTO, DE LA "NO" ALINEACION DE PUERTAS DE PLANTA NI DE LOS FRENTES DEL MURO AL QUE PERTENECEN.**

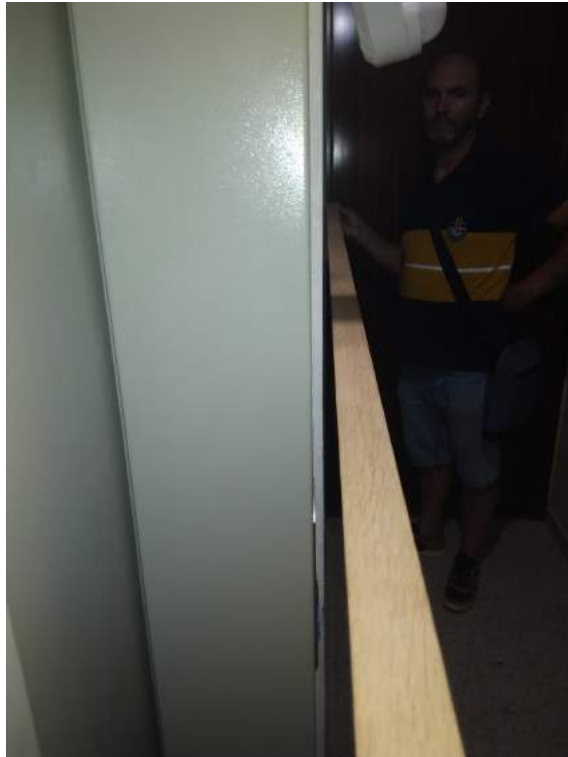
**FOTOGRAFIA 3.3: "NO" ALINEACION.**

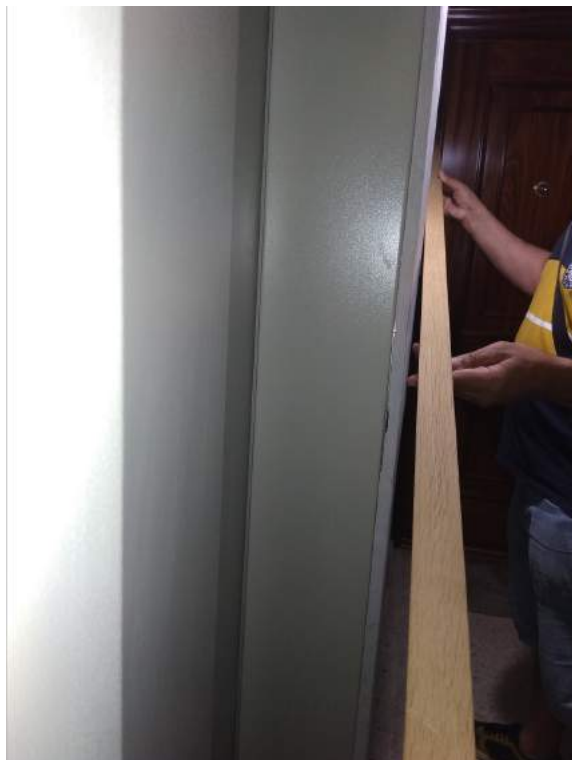
**FOTOGRAFIA 3.4: "NO" ALINEACION.**

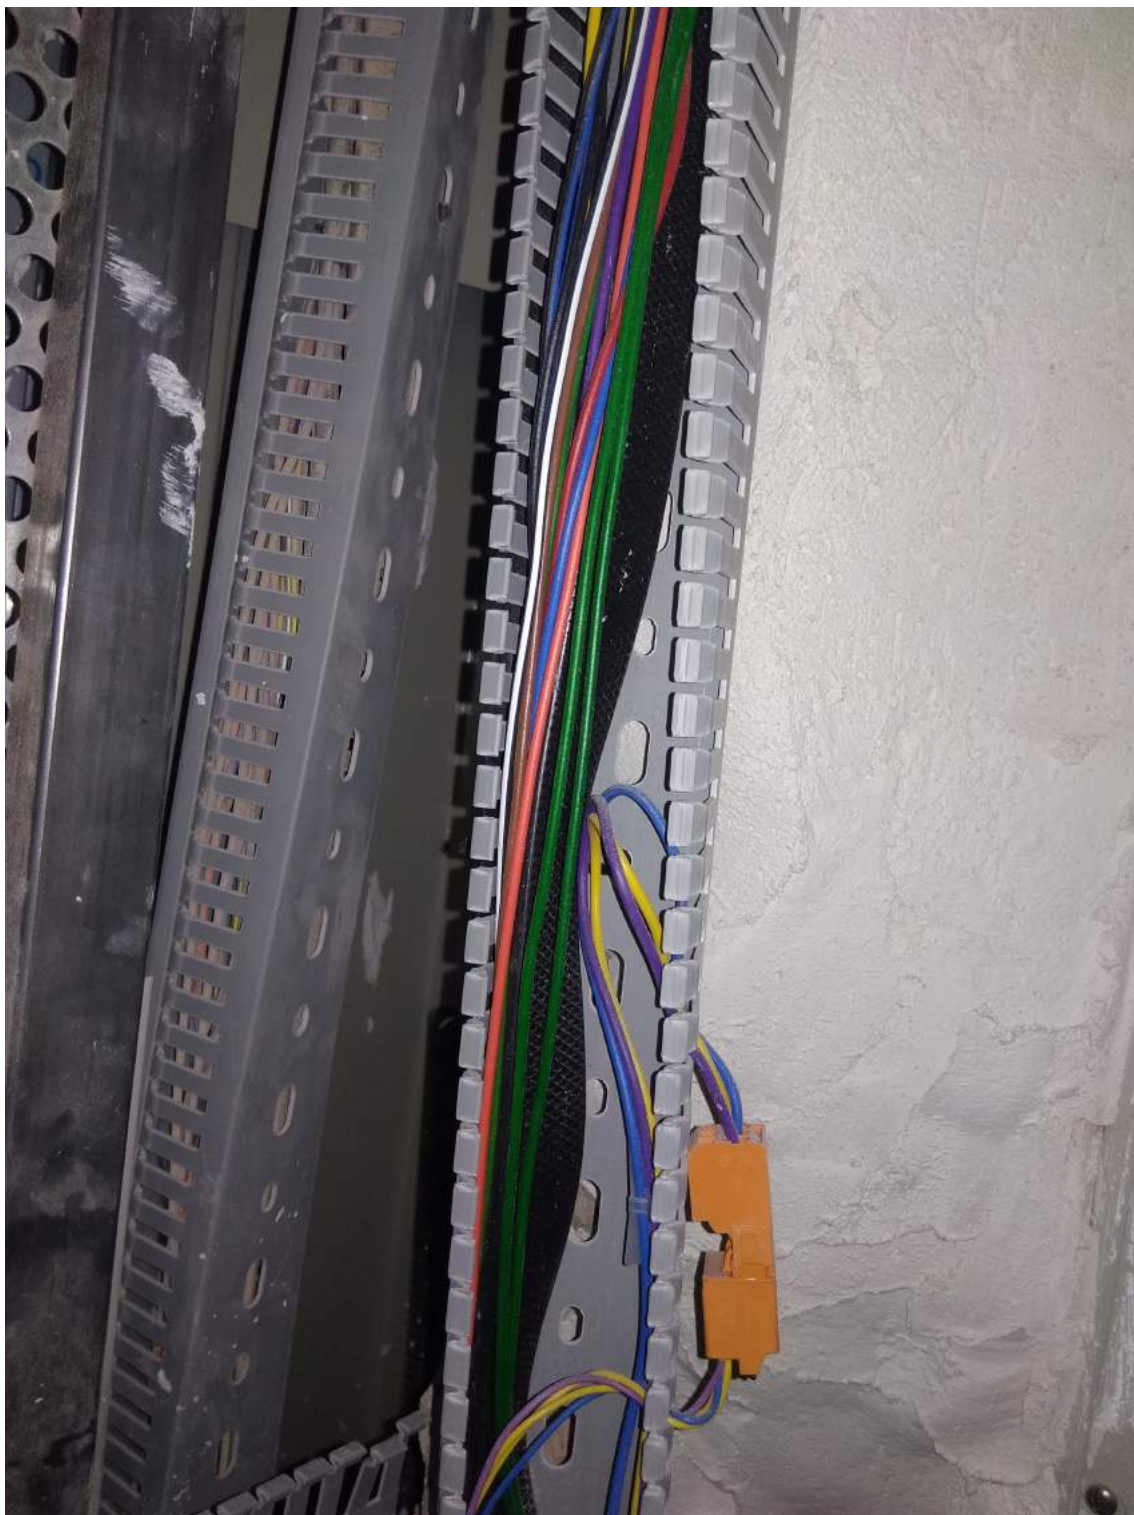
6) Canalizaciones eléctricas superficiales sobre la pared interior del hueco, montadas de cualquier manera sin seguir líneas rectas verticales y desprovistas de la correspondiente tapa de cierre (Fotografías 3.5, 3.6 y 3.8).

Las deficiencias relativas a la falta de revestimientos en muros de fábrica y el remate o cerrado final de canalizaciones eléctricas son porque la obra aún está sin finalizar.

**FOTOGRAFIA 3.5: CANALIZACIONES ELECTRICAS ABIERTAS Y SIN NINGUNA ALINEACION.**

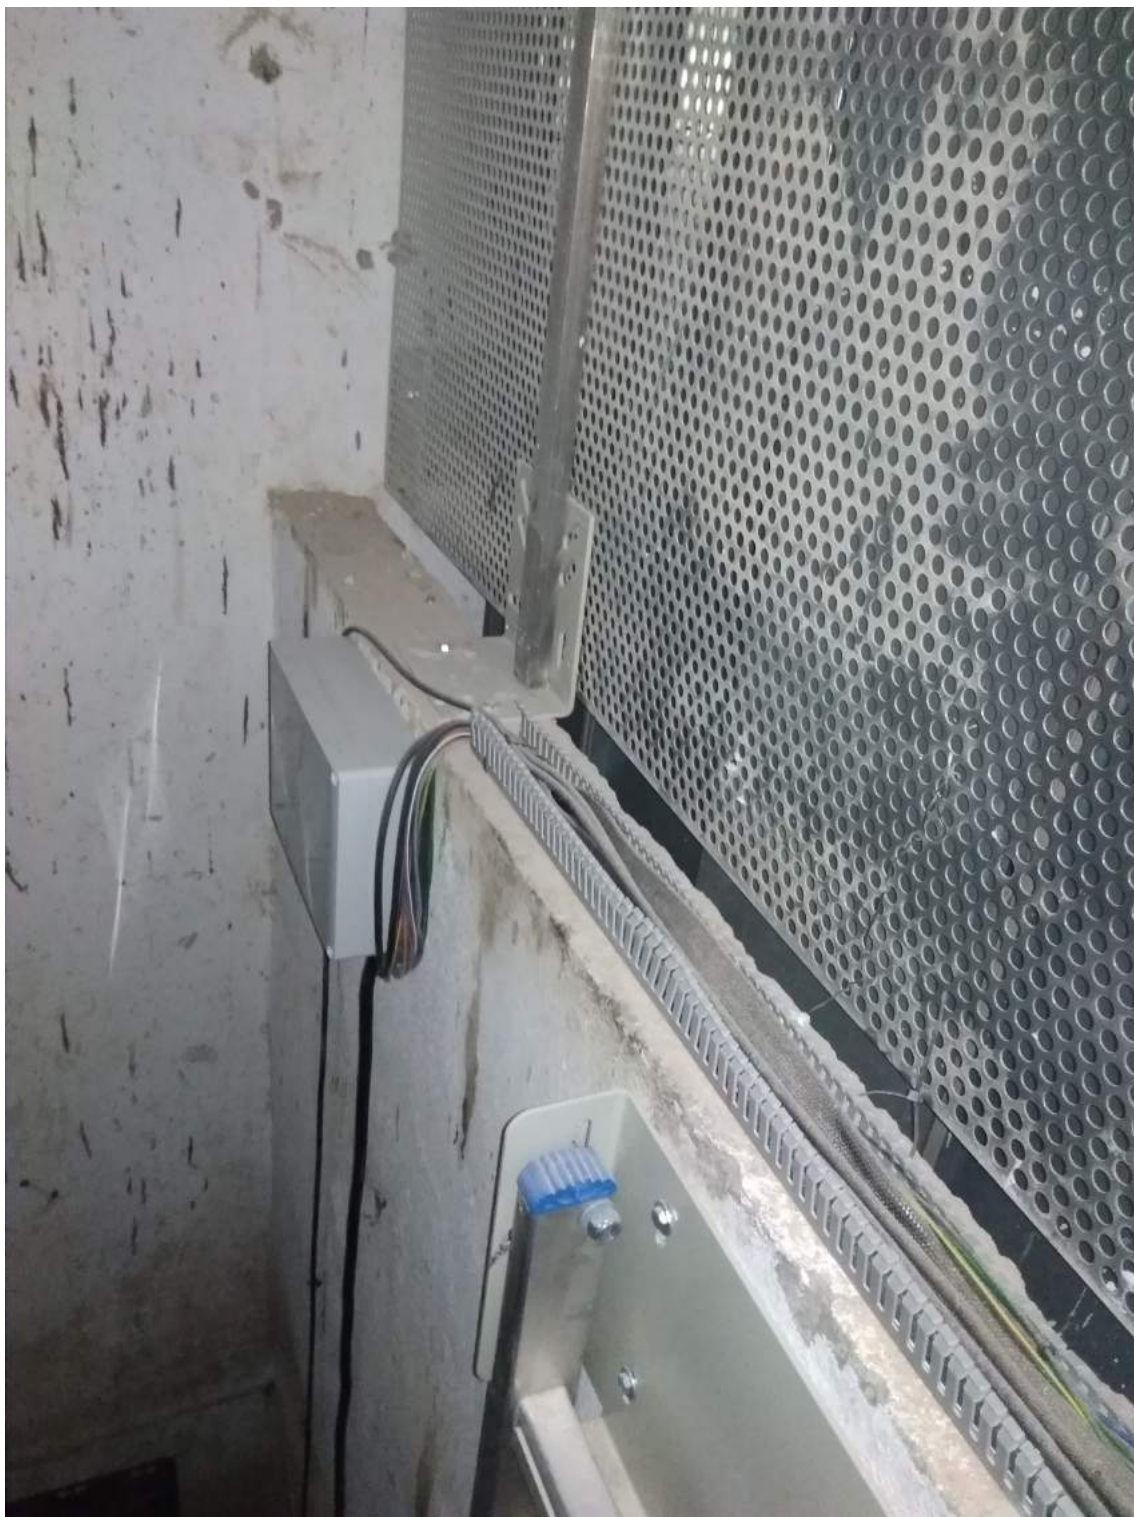
7) La separación física de ambos huecos de ascensor se ha realizado con paneles de chapa perforada colocadas en un lateral de las vigas medianeras que separan ambos huecos; concretamente hacia el hueco derecho; en vez de montarlas sobre el eje de dichas vigas. Las soldaduras de estos paneles entre sí, no han sido desbarbadas ni protegidas por una capa de pintura antioxidante (Fotografías 3.6, 3.7 y 3.8).

**FOTOGRAFIA 3.6: INICIO EN PLANTA BAJA, DEL CIERRE METALICO SEPARADOR DE AMBOS HUECOS. CANALIZACION ELECTRICA ABIERTA.**

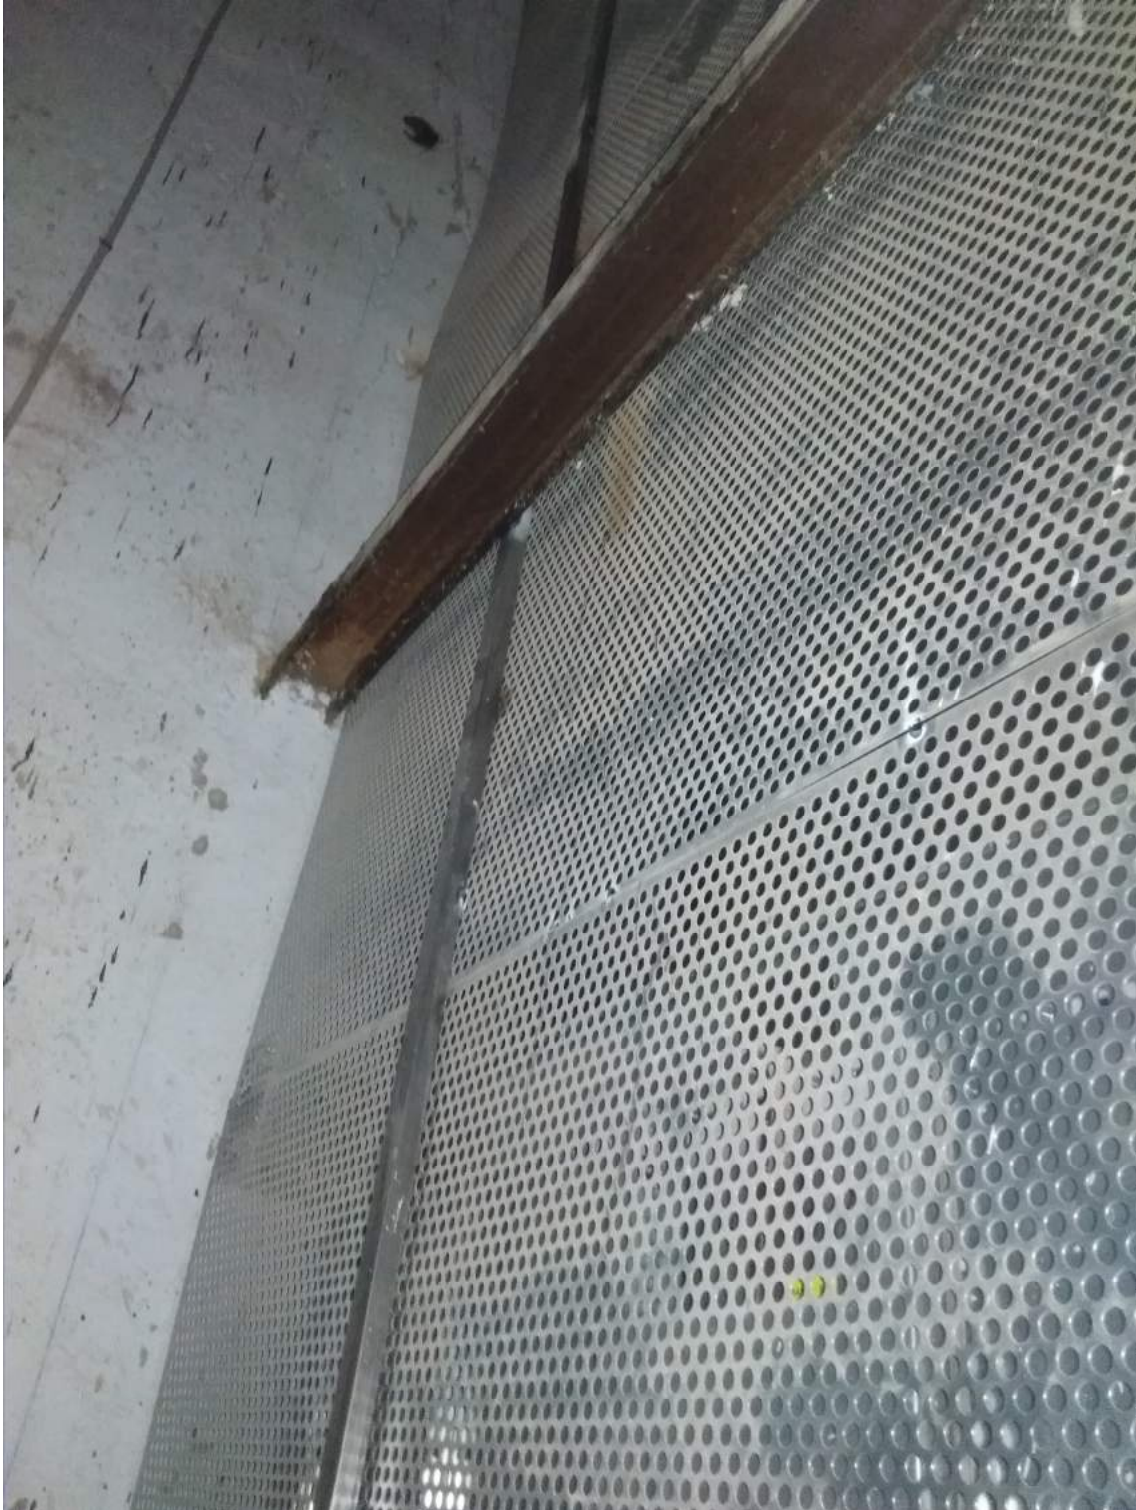
Los paneles de chapa perforada que constituyen el cierre o elemento físico separador de los huecos de ambos ascensores se han colocado verticalmente de manera

lateral adosados a las vigas medianeras de cada planta, para favorecer la continuidad de la pieza, evitando la mayor parte de cortes posible en la superficie continua de las mismas. Ya que de presentar cada panel en la medida necesaria para coincidir con el eje horizontal de cada viga, la medida vertical del panel no hubiera sido suficiente, por lo que habría sido necesario "empalmar" con parte de un nuevo panel. La otra parte que quedaría al cortar el suplemento, probablemente tampoco sería exacta para suplementar la altura de otro panel entero, con lo cual al final quedaría un sobrante de material totalmente inservible, que terminaría retirándose como chatarra de obra. De esta otra manera se cumple perfectamente el cometido con el menor residuo posible y un buen ahorro en la mano de obra que supondría tanto corte repetido y además evitando tener que encajar, cada dos vigas, los bordes de un panel inferior y superiormente, bajo y sobre el eje del alma de cada viga, entre dos alas de un perfil laminado en caliente.

**FOTOGRAFIA 3.7: CIERRE METALICO SEPARADOR NO ALINEADO CON EL EJE DE LAS VIGAS MEDIANERAS, CON SOLDADURAS SIN REPASAR Y SIN PINTAR CON IMPRIMACION ANTIOXIDANTE.**

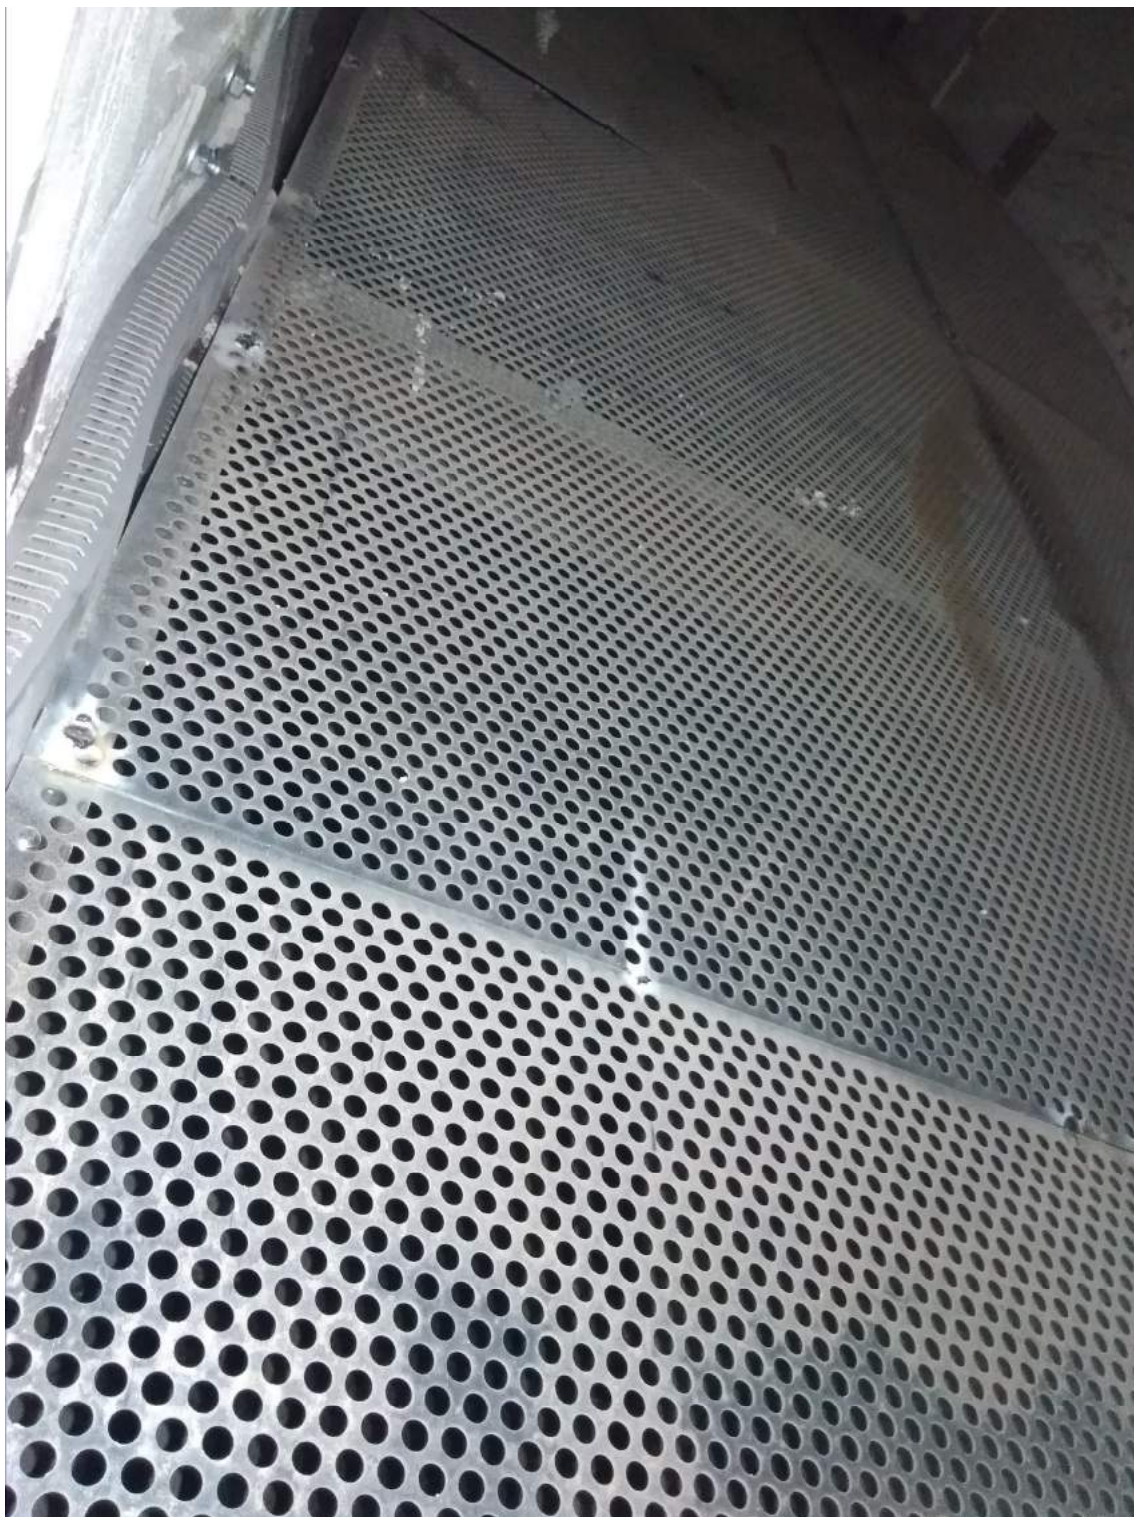
**FOTOGRAFIA 3.8: CIERRE METALICO SEPARADOR CON SOLDADURAS SIN REPASAR Y SIN PINTAR. CANALIZACIONES ELECTRICAS "SERPENTEANTES", SIN ALINEACION.**

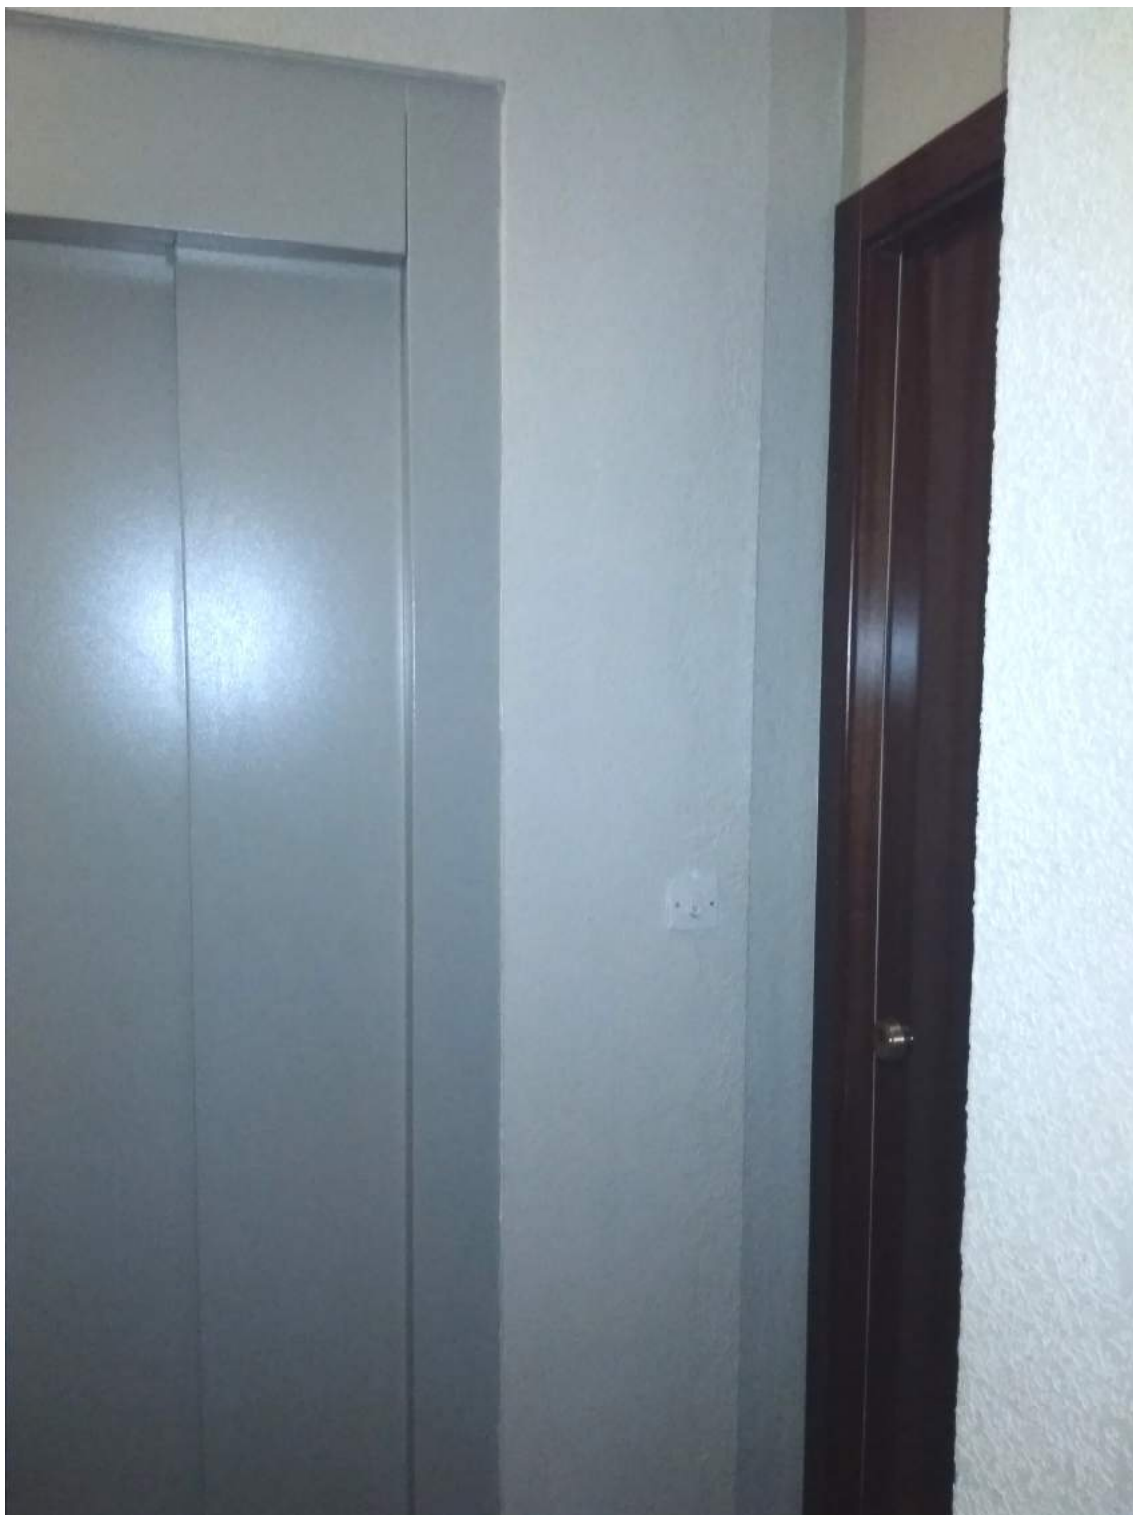
De aquí que se haya producido esa "invasión" que algunos vecinos encuentran tan antiestética, dado que ahora este muro no está en un único plano como se encontraba anteriormente, dándose la circunstancia de que incluso los marcos de las puertas de vivienda más cercanas parecen quedar dentro de una caja practicada en el muro, como si quedara oculta una parte de la puerta (ver fotografías).

**FOTOGRAFIA 3.9: MURO DE PUERTA DE PLANTA SOBRESALIENDO SOBRE  
PUERTA DE VIVIENDA. (VEASE COMO EL MARCO DE LA PUERTA DE VIVIENDA  
QUEDA METIDO EN LA CAJA FORMADA ENTRE AQUEL Y EL MURO DE LA PROPIA  
PUERTA)**

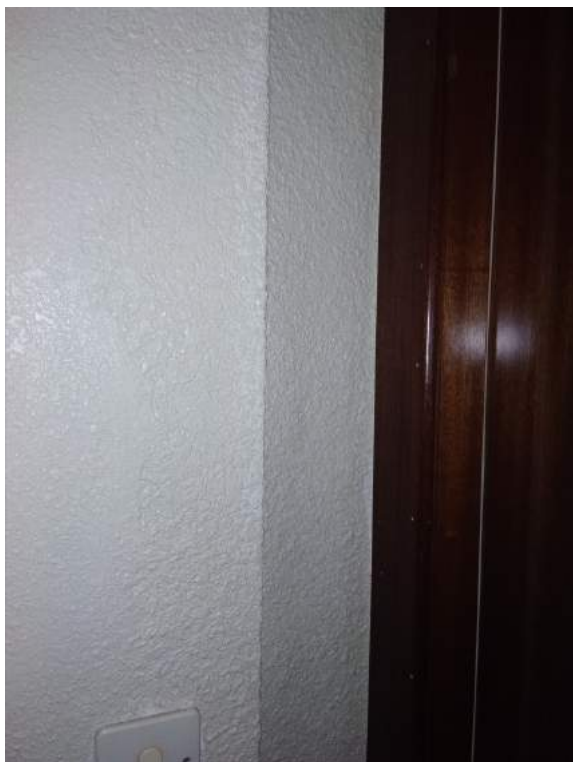
**FOTOGRAFIA 3.10: DETALLE ANTERIOR CON MAYOR ACERCAMIENTO.**

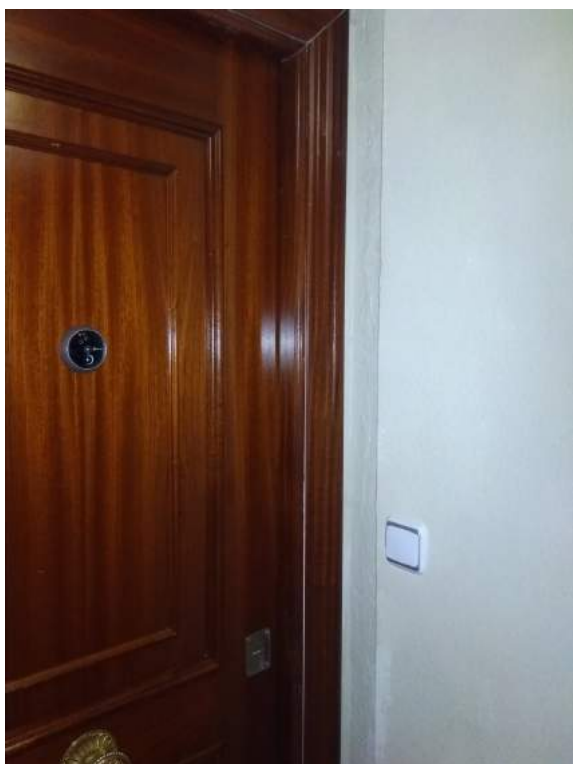
**FOTOGRAFIA 3.11: IDEM EN PUERTA DE VIVIENDA DE ENFRENTA.**

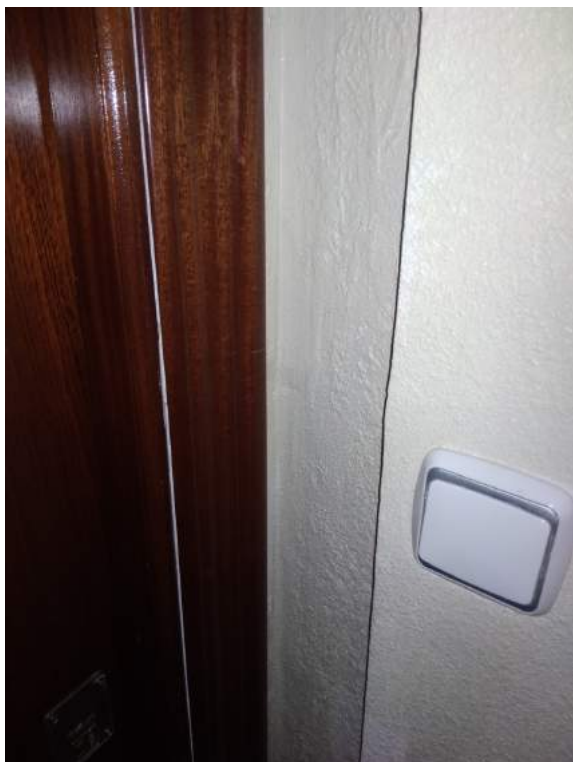
**FOTOGRAFIA 3.12: DETALLE ANTERIOR CON MAYOR ACERCAMIENTO.**

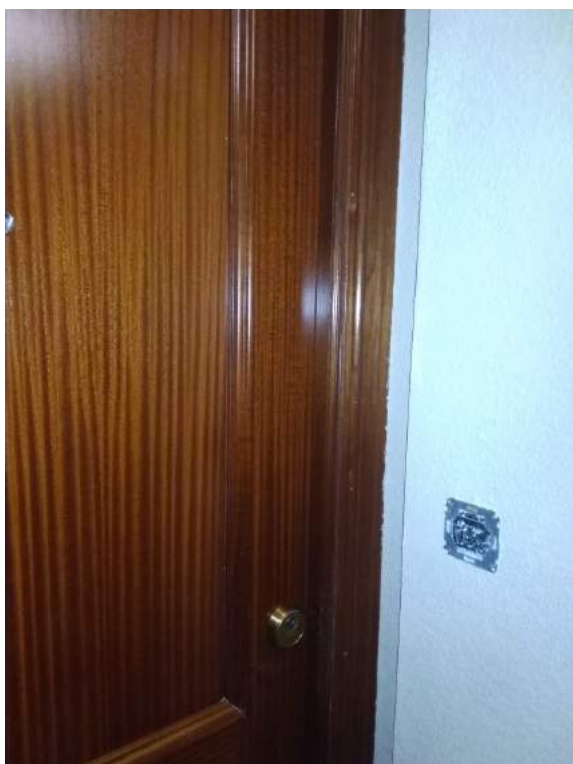
15) Tapas de las cajas de derivación del alumbrado de escalera sin colocar, con exposición y acceso al usuario, del cableado correspondiente y partes metálicas en tensión. Lo mismo ocurre con los marcos y tapas de los pulsadores de planta y timbres (Fotografías 3.13 y 3.17).

**FOTOGRAFIA 3.13: FALTA COLOCAR MARCOS Y TAPAS DE MECANISMOS ELECTRICOS.**

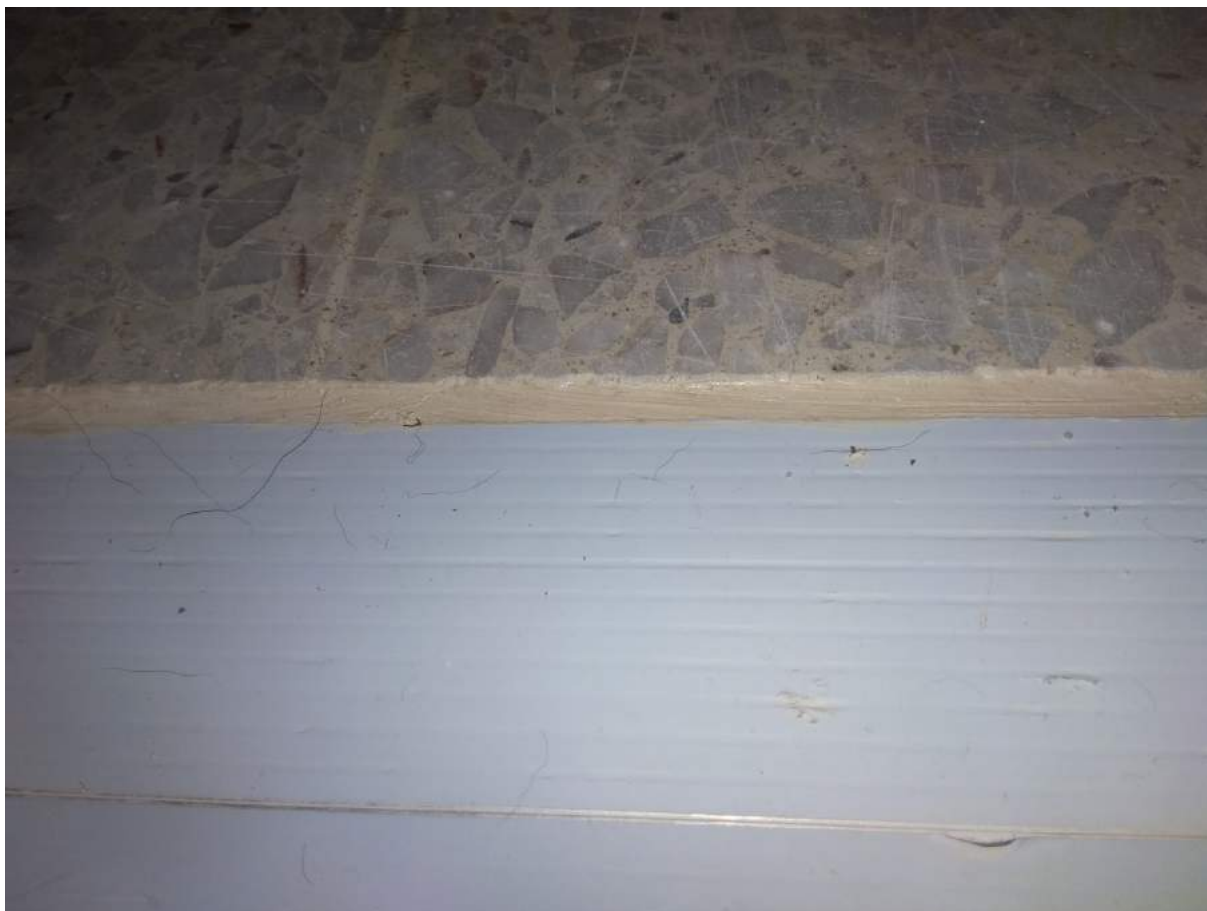
8) Deficiente rematado y nivelado entre el pavimento de suelo de cada planta y la pisadera de las puertas correderas de planta (Fotografía 3.14).

**FOTOGRAFIA 3.14: DETALLE ENTRE SUELO DE PLANTA Y PISADERA DE PUERTAS DE PLANTA.**

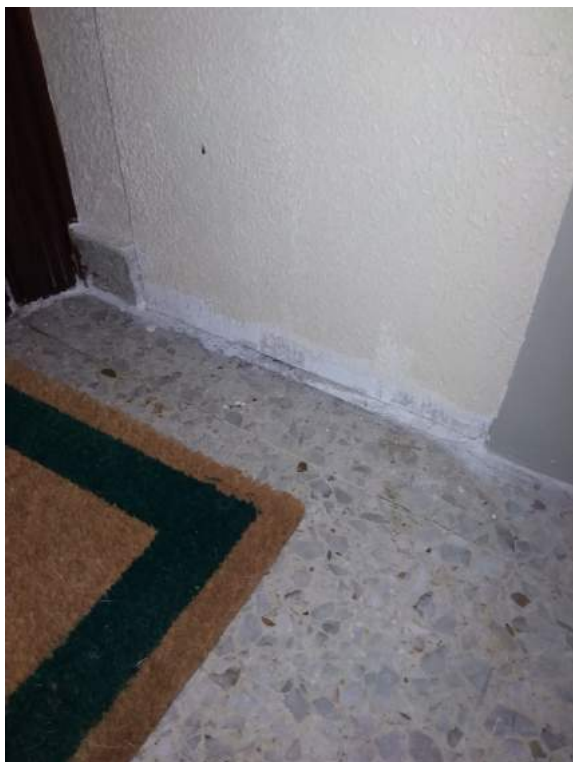
14) Los zócalos de suelo de los muros de las puertas de planta están sin colocar y la unión del recocado de los muros de puertas de planta con el techo de las mismas están sin rematar (Fotografías 3.15, 3.16 y 3.18).

**FOTOGRAFIA 3.15: FALTA DE ZOCALOS DE SUELOS DE PLANTAS.**

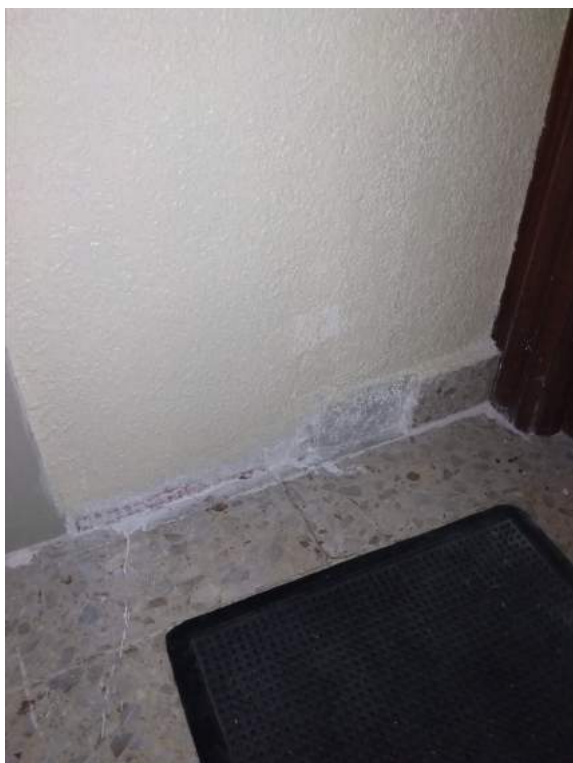
**FOTOGRAFIA 3.16: FALTA DE ZOCALOS DE SUELOS DE PLANTAS.**
