# **INFORME TECNICO PERICIAL SOBRE ANOMALIAS EN LA OBRA Y EL MONTAJE DE DOS ASCENSORES EN EDIFICIO DE VIVIENDAS, EN SUSTITUCION DE LOS ANTIGUOS.**

**URBANIZACION VIRGEN DEL MILAGRO, 10  
VILLAMURIEL DE CERRATO (PALENCIA).**

**José Luis Losada Merino  
INGENIERO TECNICO INDUSTRIAL  
Colegiado Nº 127 de Palencia.  
C/. José Zorrilla, 3 – 1ºE  
34001 – Palencia.**

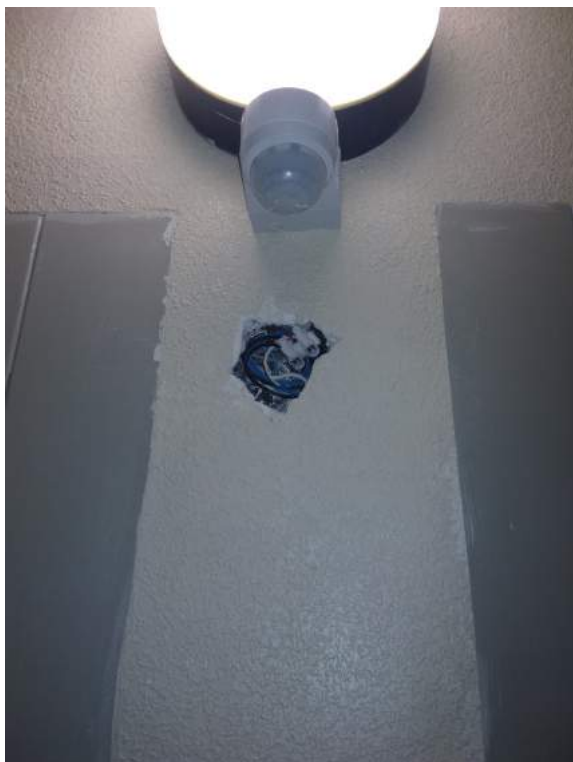
15) Tapas de las cajas de derivación del alumbrado de escalera sin colocar, con exposición y acceso al usuario, del cableado correspondiente y partes metálicas en tensión. Lo mismo ocurre con los marcos y tapas de los pulsadores de planta y timbres (Fotografías 3.13 y 3.17).

**FOTOGRAFIA 3.17: FALTA DE COLOCAR TAPAS DE CAJAS DE DERIVACION DE INSTALACION ELECTRICA EN LAS PLANTAS.**

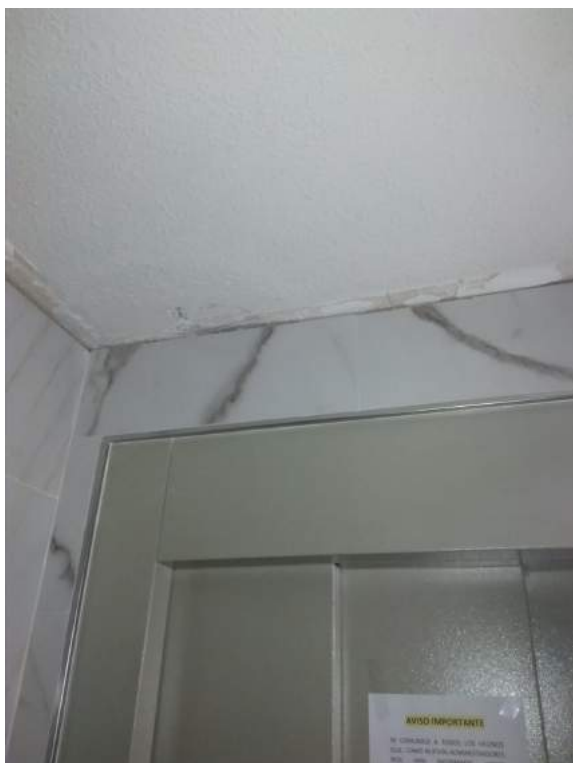
14) Los zócalos de suelo de los muros de las puertas de planta están sin colocar y la unión del recocado de los muros de puertas de planta con el techo de las mismas están sin rematar (Fotografías 3.15, 3.16 y 3.18).

**FOTOGRAFIA 3.18: TECHOS DE PLANTAS SIN REMATAR.**

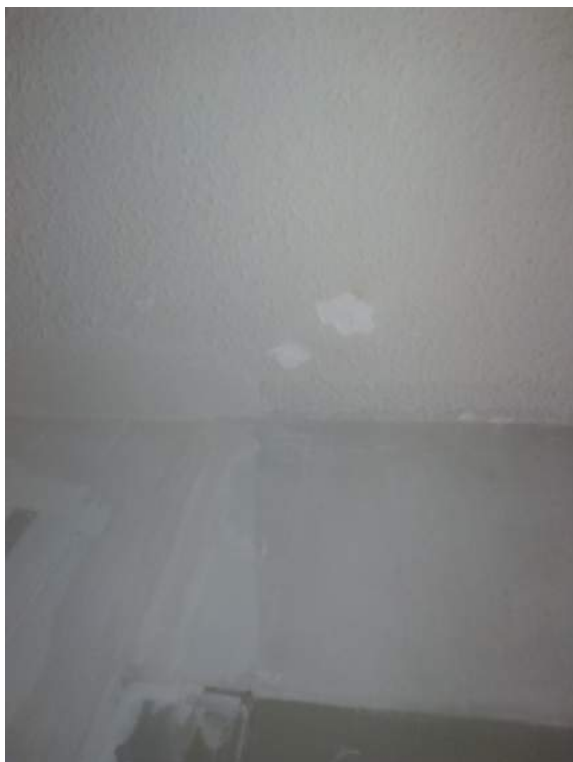
10) Golpes en las paredes de las escaleras del edificio, al subir y bajar materiales y equipos, sin cuidado alguno, con el consecuente deterioro. Desconchones en techos de planta debido al apoyo de los puntales de obra (Fotografías 3.19, 3.20, 3.21, 3.22 y 3.23).

**FOTOGRAFIA 3.19: MARCAS DE PUNTALES.**

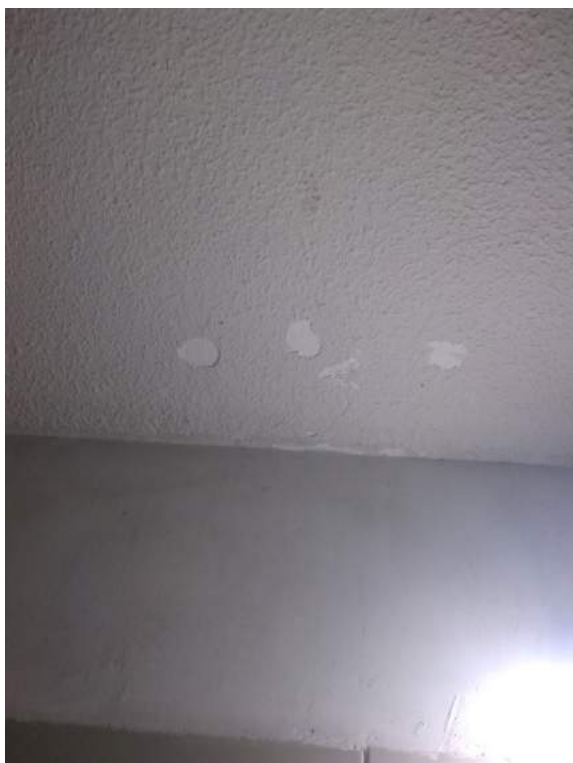
**FOTOGRAFIA 3.20: MARCAS DE PUNTALES.**

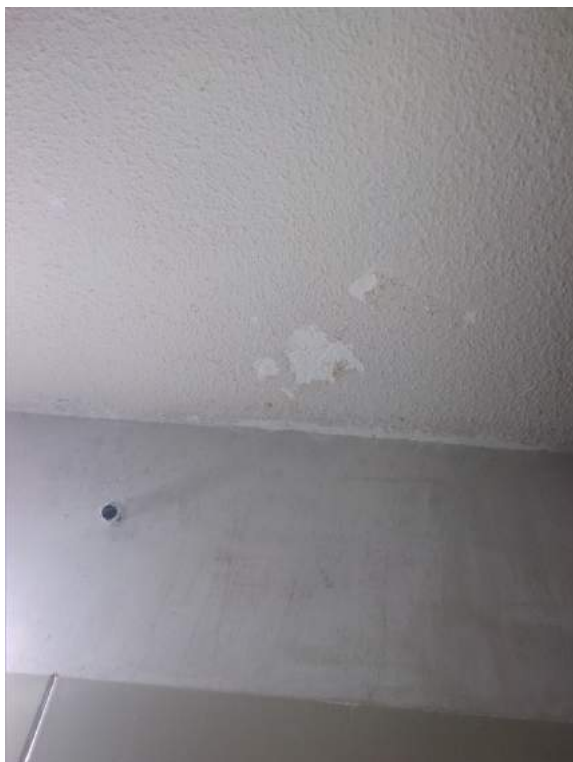
**FOTOGRAFIA 3.21: MARCAS DE PUNTALES.**

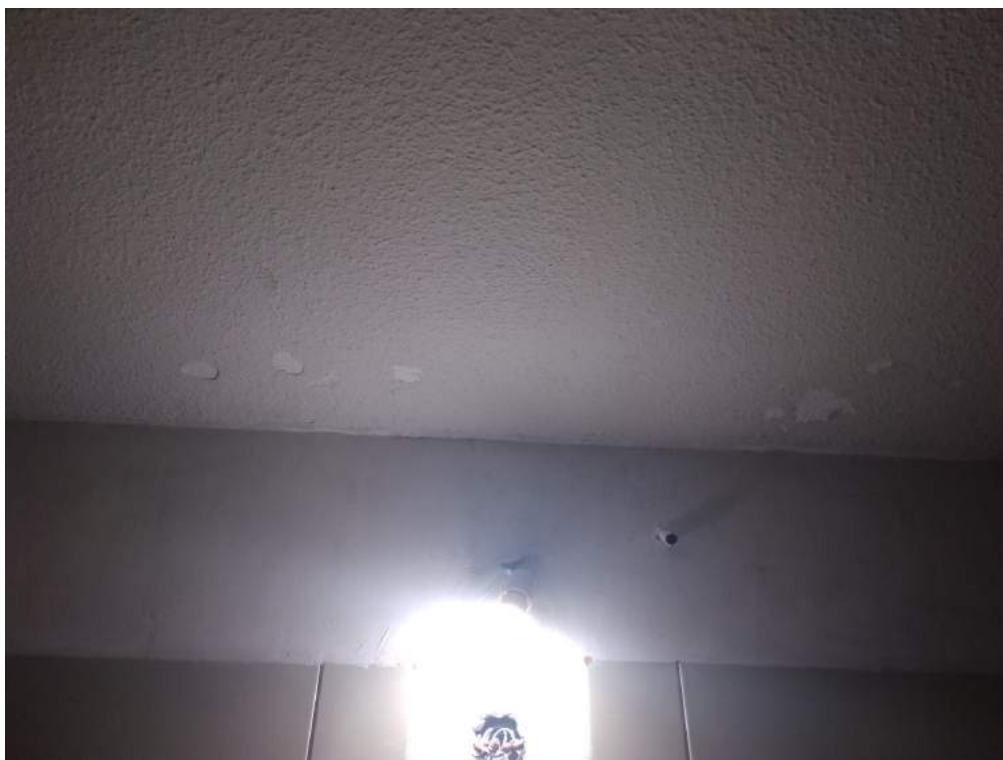
**FOTOGRAFIA 3.22: MARCAS DE PUNTALES.**

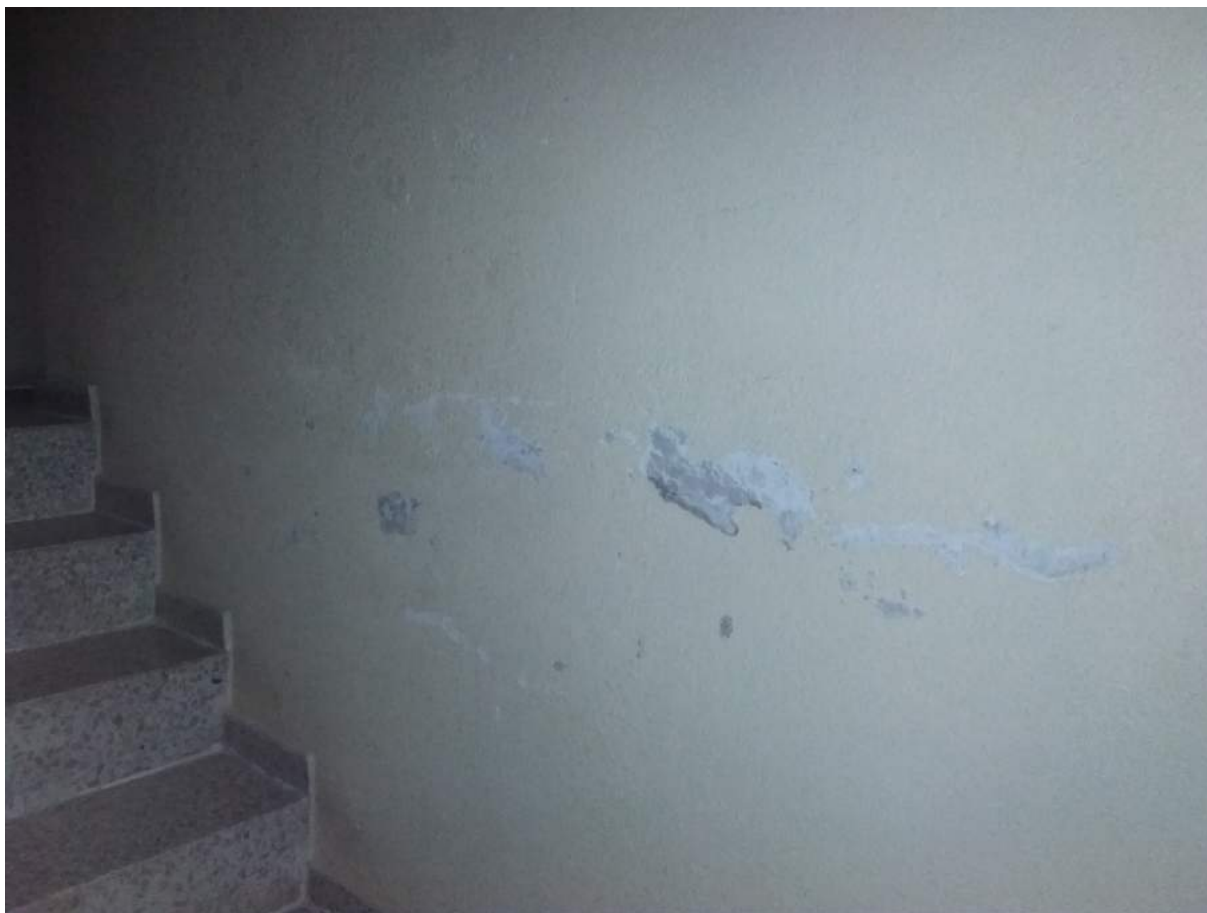
**FOTOGRAFIA 3.23: DESCONCHONES POR TODA LA CAJA DE ESCALERA.**

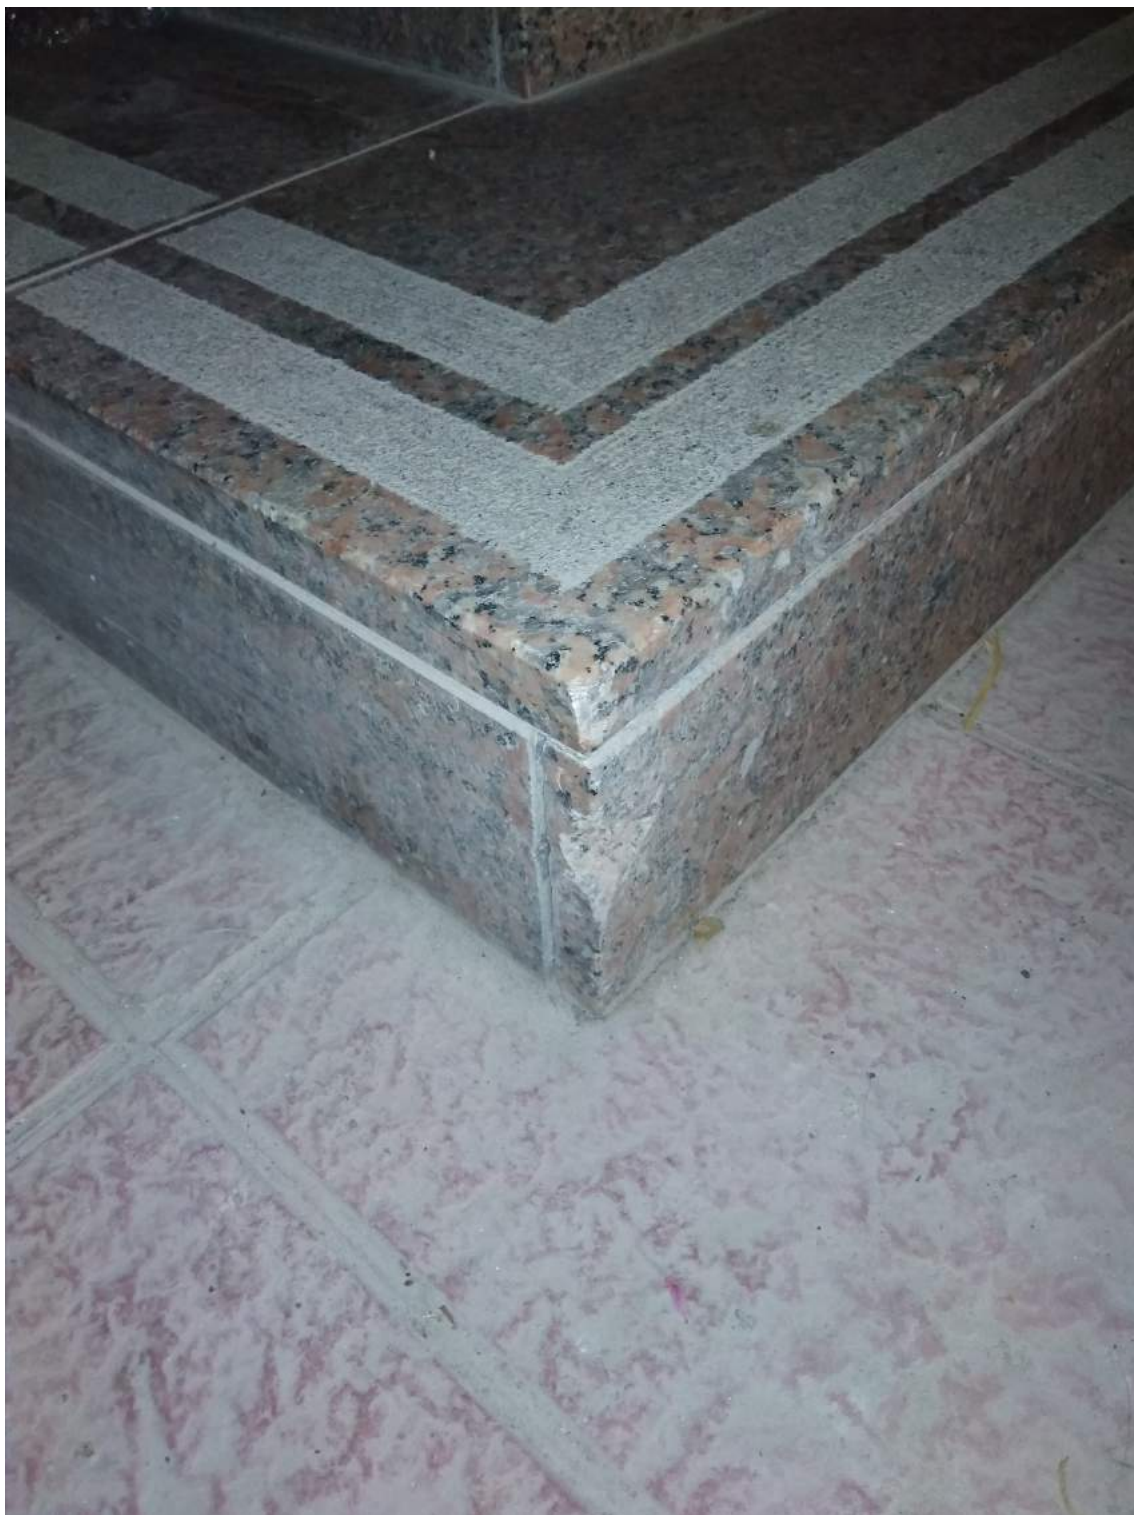
13) Baldosas rotas donde se colocó el contenedor de escombros con posible aplastamiento de tuberías que pasan por debajo, y rotura de escalones exteriores (Fotografía 3.24).

**FOTOGRAFIA 3.24: DAÑOS EN EL MARMOL DE ENTRADA AL PORTAL.**
