16/02/2023		INFORME CIERRE PERICIAL		
DATOS INTERVENCIÓN				
Cod. Valoración:	SVD-6390BE4F-1	Ent. Aseguradora:	MUTUA DE PROPIETARIOS, SEGUROS Y REASEGUROS A PRIMA FIJA	
Nº Encargo:	4328852612	Nombre Profesional:	SANTIAGO VALDEOLMILLOS ANTOLIN	
Teléfono:		Email:	svaldeolmillos@telefonica.net	
Fecha Contacto:	07/12/2022	Fecha Visita:	07/12/2022	
Ref. Perito:	E9997MDP02248253	Fecha Declaración:	02/12/2022	
Asistencia:	FUNCIONA ASISTENCIA Y REPARACIONES, S.A.	Ref. Reparador:		
Ref. Asistencia:		Fecha Encargo Peritaje:	07/12/2022	
Videoperitación:	No			
DATOS PÓLIZA Y SINIESTRO				
Num. Póliza:	026469	Nº Siniestro:	43288526	
Fecha Siniestro:	29/11/2022	Ramo:	COMUNIDAD	
Cod. Producto:	CGMEC001	Nombre Producto:	MUTUA EDIFICIO CONFORT	
Fecha Efecto Póliza:	07/06/2020	Causa del Siniestro:	DESPRENDIMIENTO	
DATOS DEL ASEGURADO				
NIF/CIF:	H34206011	Asegurado:	C.P. CAMINO DE LOS HOY, 2	
Nombre Vía:	SIMÓN NIETO	Cod. Postal:	34005

INFORME DEL SINIESTRO

INFORME COMPLEMENTARIO: A fecha 16/02/2023

INFORME:

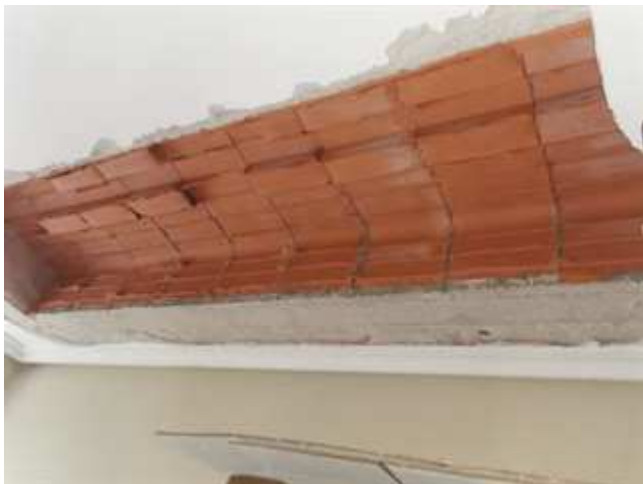
Fotografía: 1

El siniestro se produce el día 29 de Noviembre del 2022 , al ocasionarse un fisuramiento de las bovedillas cerámicas en el forjado del edificio calle Camino de los Hoyos nº6 (Palencia) a la altura de la 3ª planta, con desprendimiento y caída de las bovedillas al suelo del salón vivienda 3ºC , originándose daños en el parquet tipo roble tablillas y daños en el techo del salón.

Fisuramiento de las bovedillas cerámicas en el forjado de la 3ª planta del edificio calle Camino de los Hoyos nº6 (Palencia) ,con desprendimiento y caída de las bovedillas al suelo del salón vivienda 3ºC , causando daños en el suelo de parquet y daños en la pintura del techo.

Fisuramiento de las bovedillas forjado 3ª planta edificio con desprendimiento y caída al suelo salón 3ºC.

La administradora Gestoría Casas Martinez de la Comunidad de Vecinos , procede a reparar la zona del forjado en la 3ª planta, que se desprendio y cayo sobre el suelo del salón vivienda 3ºC con el profesional de su confianza Multiservicios Luis A.Cano S.L.

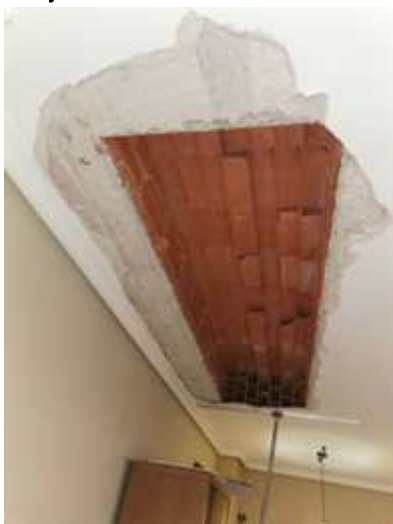
Fotografía: 4

Fisuramiento de las bovedillas forjado 3ª planta edificio con desprendimiento y caída al suelo salón 3ºC.

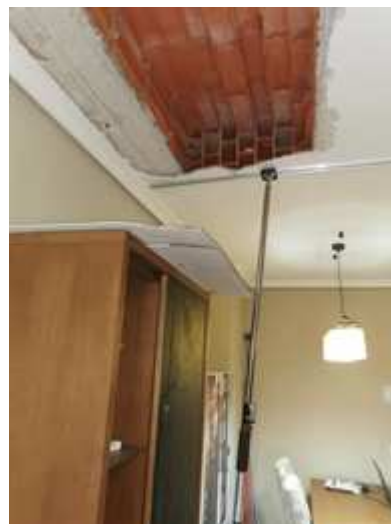
Fotografía: 5

Fisuramiento de las bovedillas forjado 3ª planta edificio con desprendimiento y caída al suelo salón 3ºC.

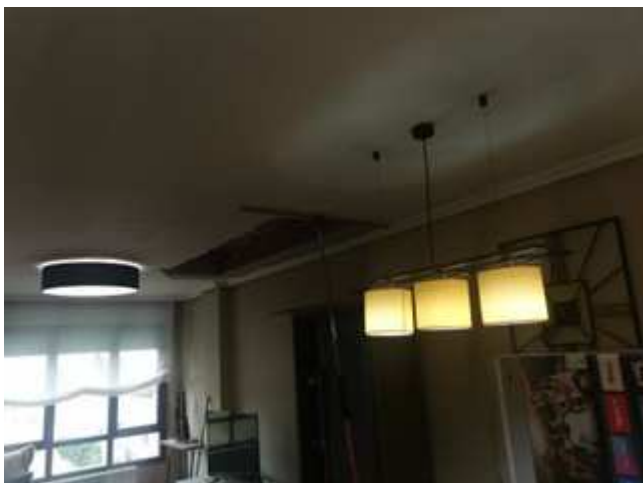
Fotografía: 9

En fecha 07/12/2022 se realizó nuestra visita de inspección de los daños en la vivienda 3ºC , verificando que únicamente se encuentran afectados en techo y el suelo en parquet del salón , no presentando ningún daño el Contenido del salón vivienda 3ºC.

Estado del forjado 3ª planta edificio en salón 3ºC en la fecha 07/12/2022.

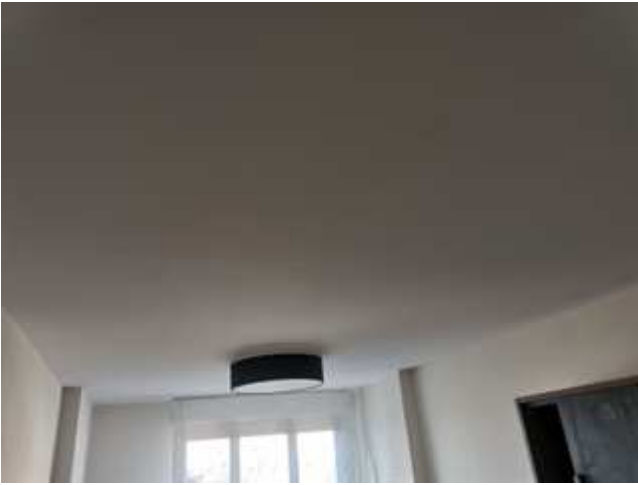
Fotografía: 12
Reparación de bovedillas y techo salón 3ºC.

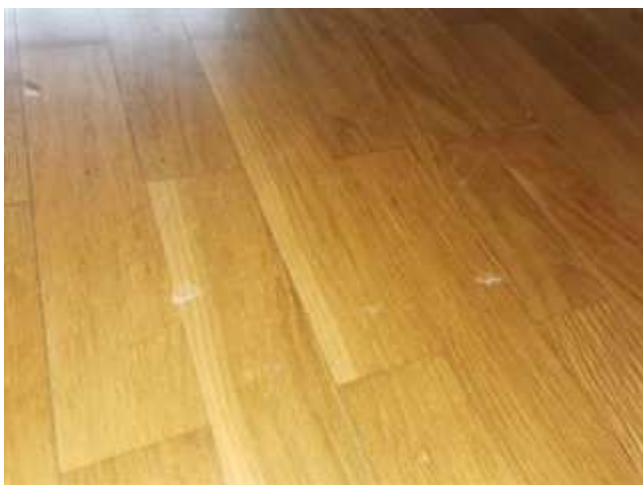
Fotografía: 2

Daños en el parquet suelo salón 3ºC por el impacto de las bovedillas en su caída del forjado 3ª planta edificio.

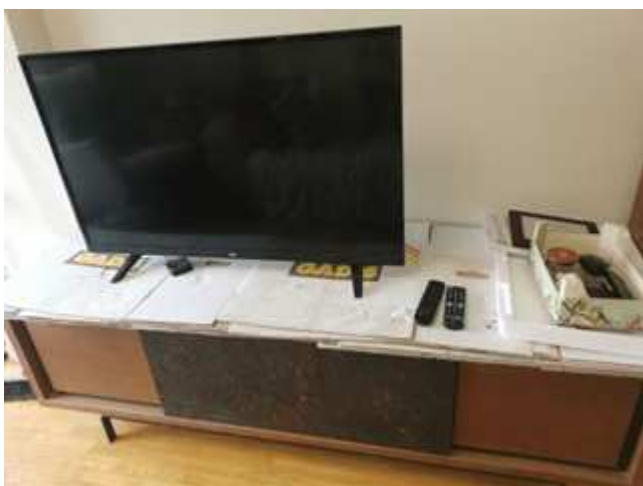
Fotografía: 6

Contenido del salón vivienda 3ºC no presentan daños.

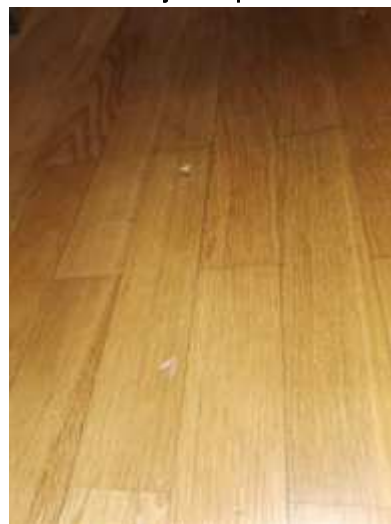
Fotografía: 7

Daños en el parquet suelo salón 3ºC por el impacto de las bovedillas en su caída del forjado 3ª planta edificio.
